**FAMSI © 2003: Carlos Rudy Larios Villalta**

## **Criterios de Restauración Arquitectónica en el Área Maya**

**Año de Investigación:** 2000

**Sitio:** Área Maya

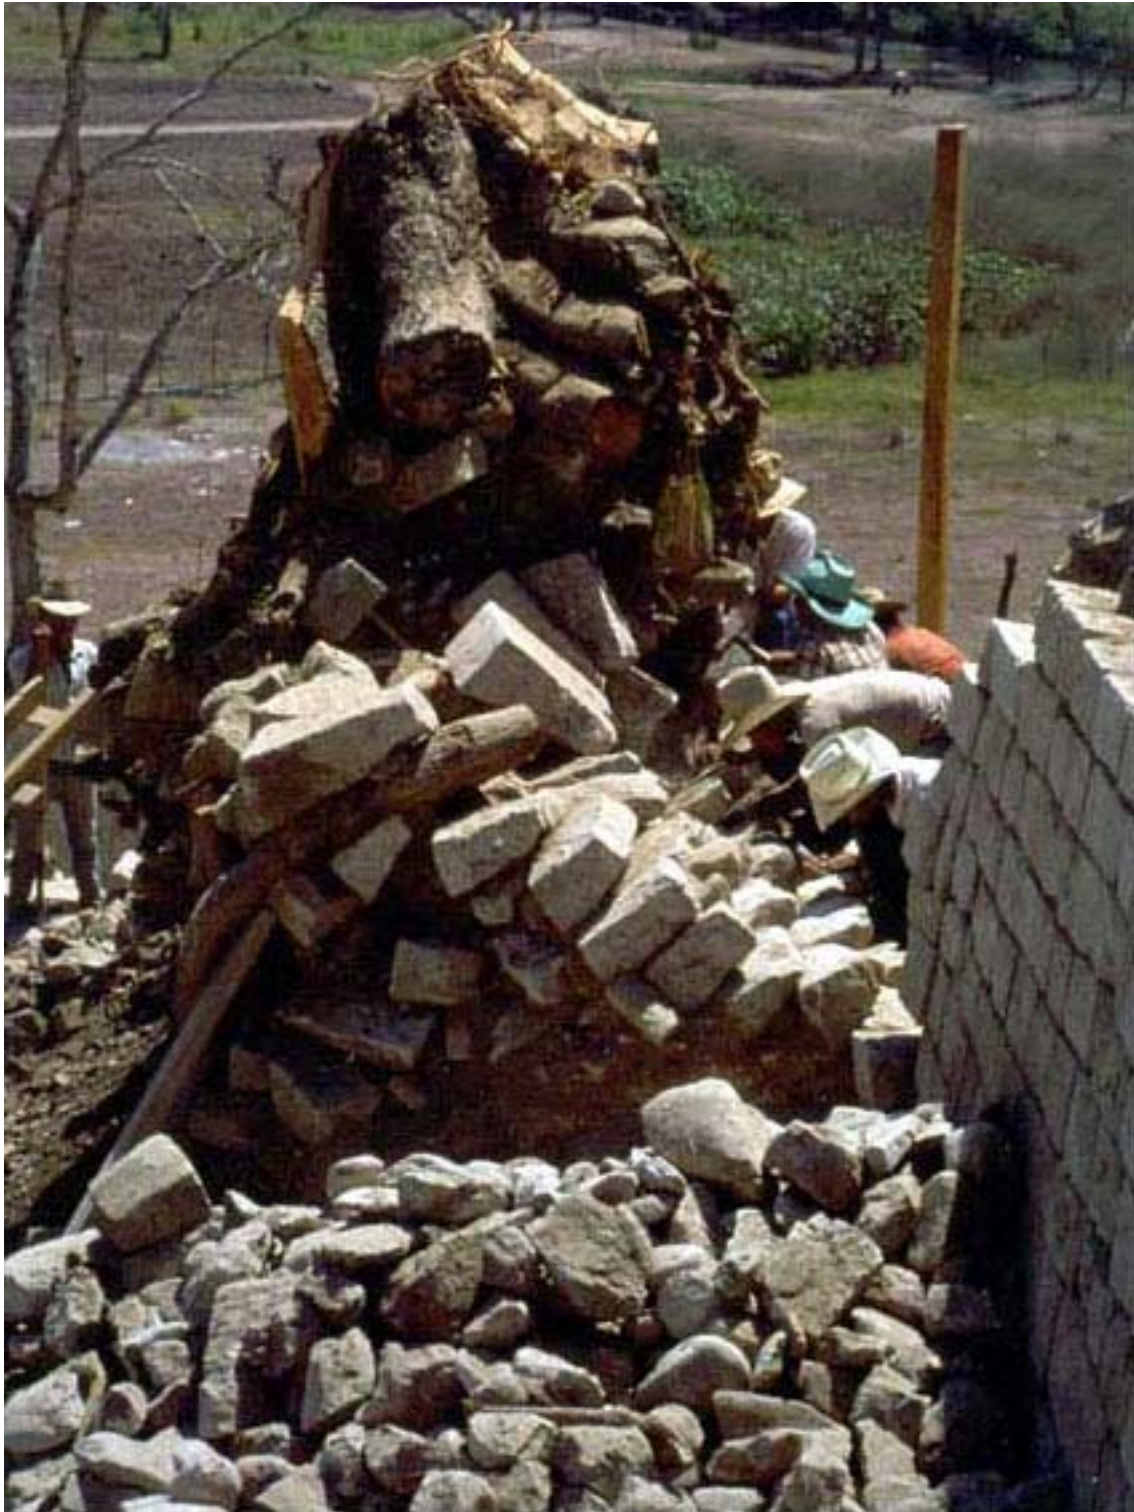
Foto 51. Copán, Estructura 10L-21, parte norte, proceso de restauración por anastilosis, marzo de 1991.

Cuando en las construcciones coloniales vemos que un muro de carga se ha desplomado, a veces es posible jalarlo o empujarlo para que recupere la plomada. Es una práctica bastante conocida en este tipo de arquitectura, pues normalmente estaremos ante un muro que será una unidad compacta y firme por tener una argamasa de cal de la mejor calidad. Este permite que se lo pueda regresar a su posición aplomada, sin que los ladrillos o piedras que lo componen se separen. Cuando nos encontramos con un caso similar en la arquitectura prehispánica, la factibilidad de regresar los muros a su posición original es alta, aunque lo habitual será encontrar aglutinantes débiles, abundantes grietas y fuertes curvas descritas en la sección transversal ([Figura 1](#) y [Foto 51](#), abajo), lo cual hará que en tal caso la tarea resulte difícil o imposible de llevar adelante.

Si se tratara de un muro muy inclinado, en proceso de caer y que estuviera describiendo una curva en su sección transversal ([Figura 1](#) y [Foto 51](#)), y si el diagnóstico del especialista en arquitectura maya determinara la imposibilidad técnica de que éste fuera empujado o jalado, entonces se lo deberá tratar con anastilosis, documentando y marcando adecuadamente las hiladas de piedra en el mismo lugar de su hallazgo. Esto nos dará la oportunidad de controlar las posiciones relativas de cada elemento dislocado, para luego poder levantarlos y recomponerlos en su lugar original o en algún lugar próximo. Este es el proceso que denominamos anastilosis o reintegración.

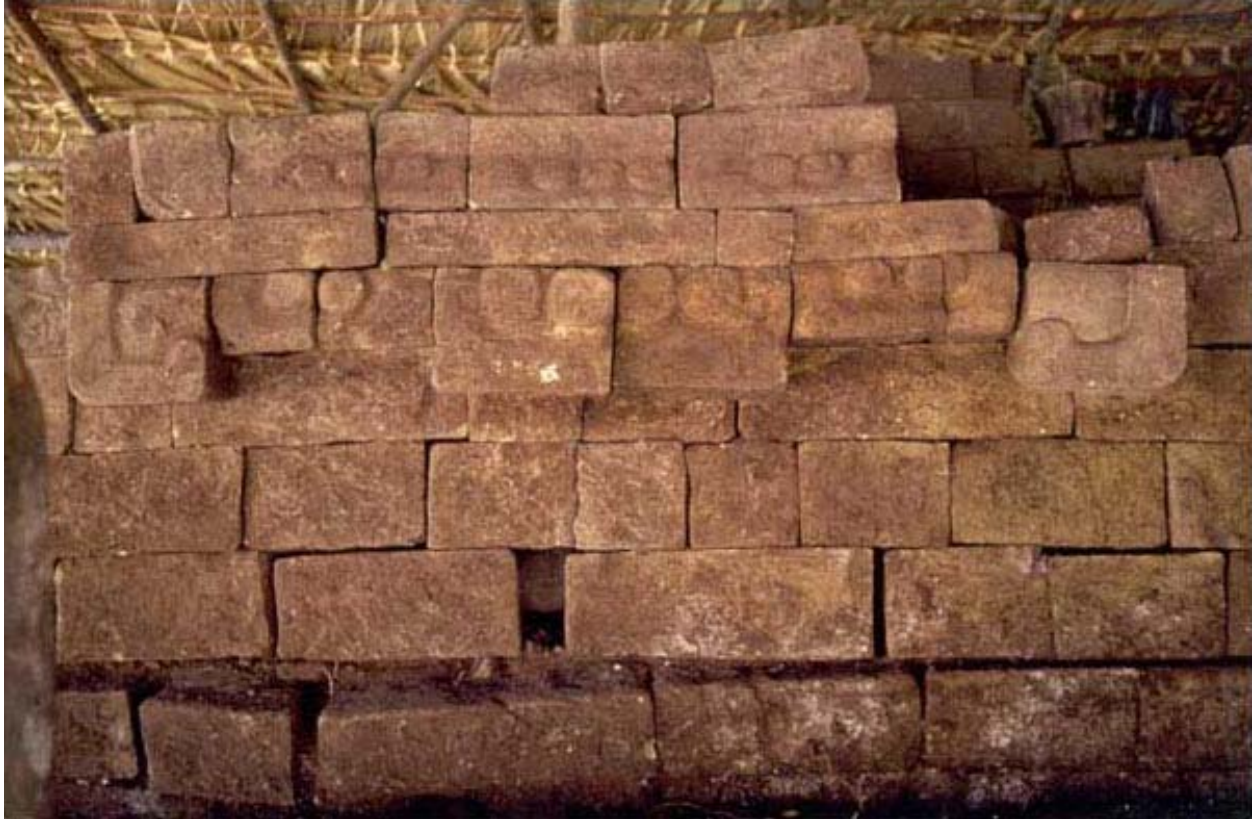
Foto 1. Copán, Estructura 9N-82, reintegración preliminar de los sillares en el lado este, 1981.

Procedimos a reintegrar los restos *in situ*. Entre ellos nos fue posible encontrar la base de dos motivos escultóricos a los que les faltaban algunas piedras ([Foto 1](#)). Allí conocí a William Fash y a Bárbara, su esposa, con quienes compartí mis inquietudes de hacer un trabajo coordinado de arqueología y conservación. Ellos se mostraron especialmente interesados en la reintegración de la escultura recuperada por Abrams. Luego, con el auxilio de especialistas en epigrafía, iconografía, y mi propia ayuda en lo que tenía que ver con arquitectura maya y restauración, logramos un éxito total.

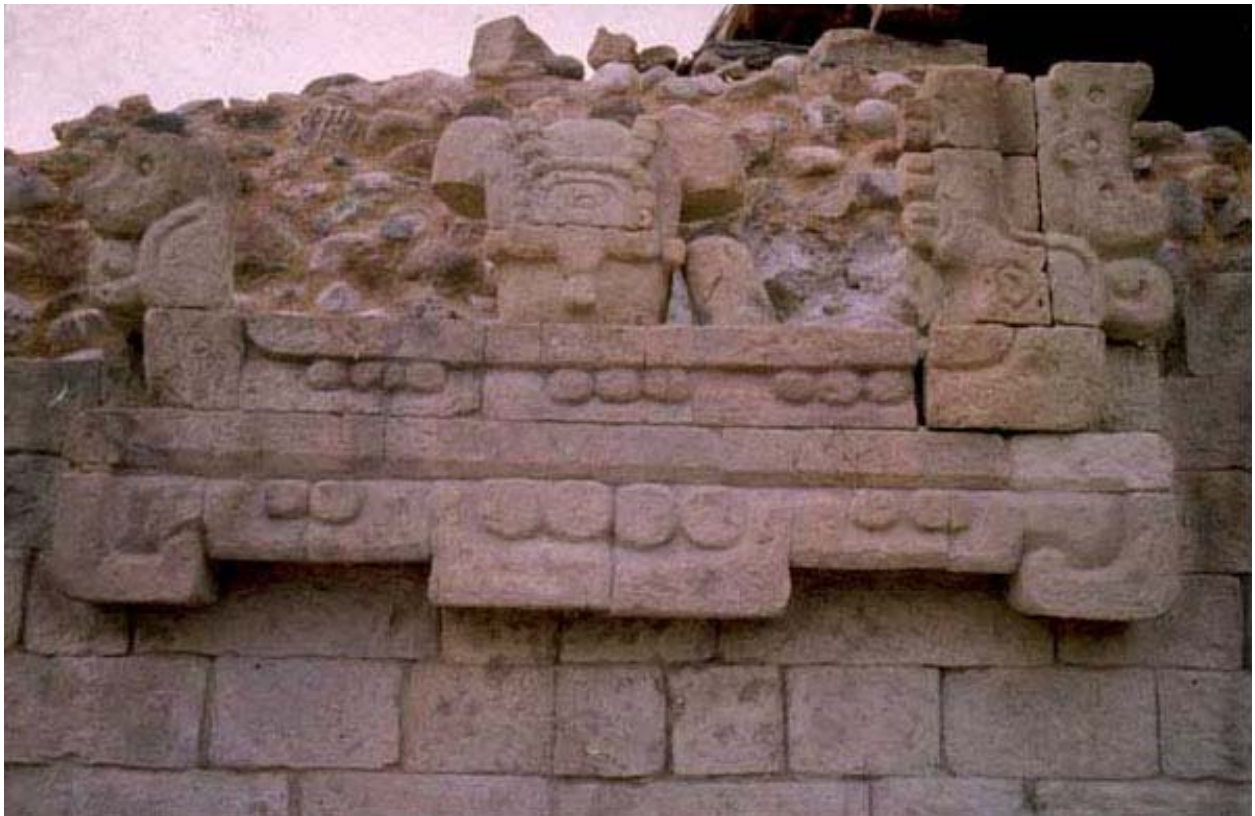
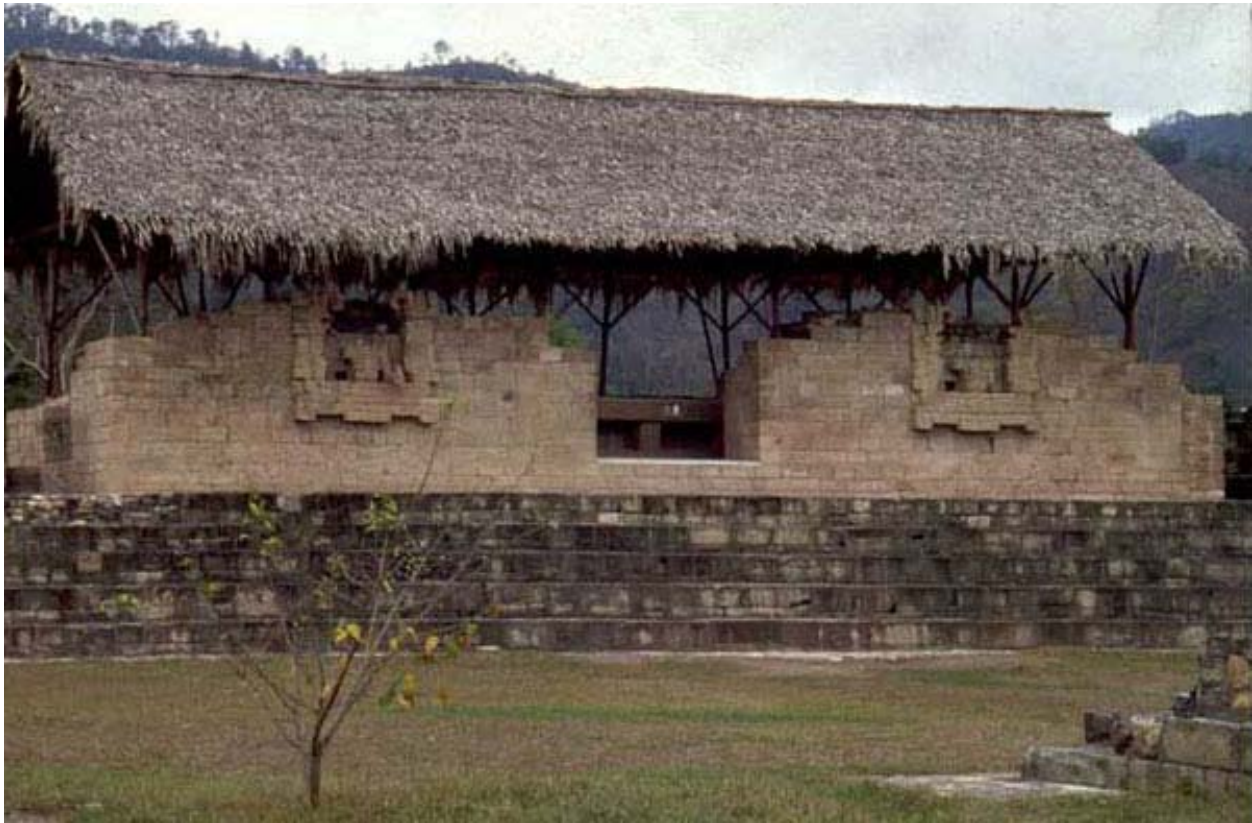
Foto 2. Copán, Estructura 9N-82, la escultura ya reintegrada, 1983.

**Foto 3. Copán, Estructura 9N-82 fachada principal restaurada y protegida con un techo de palma, 1986.**

Después de un estudio cuidadoso y muchos ensayos de laboratorio, las piedras fueron llevadas al sitio para una prueba estructural. Felizmente, las piedras principales encajaron como cuando colocamos una gaveta en su lugar, haciéndose evidente además que antes del colapso el edificio había sido quemado con un fuego sumamente intenso, que marcó indeleblemente las piedras. Las manchas rosadas producidas por las quemaduras también encajaron con notable precisión, dándonos una prueba adicional de su correcta colocación ([Foto 2](#) y [Foto 3](#)).

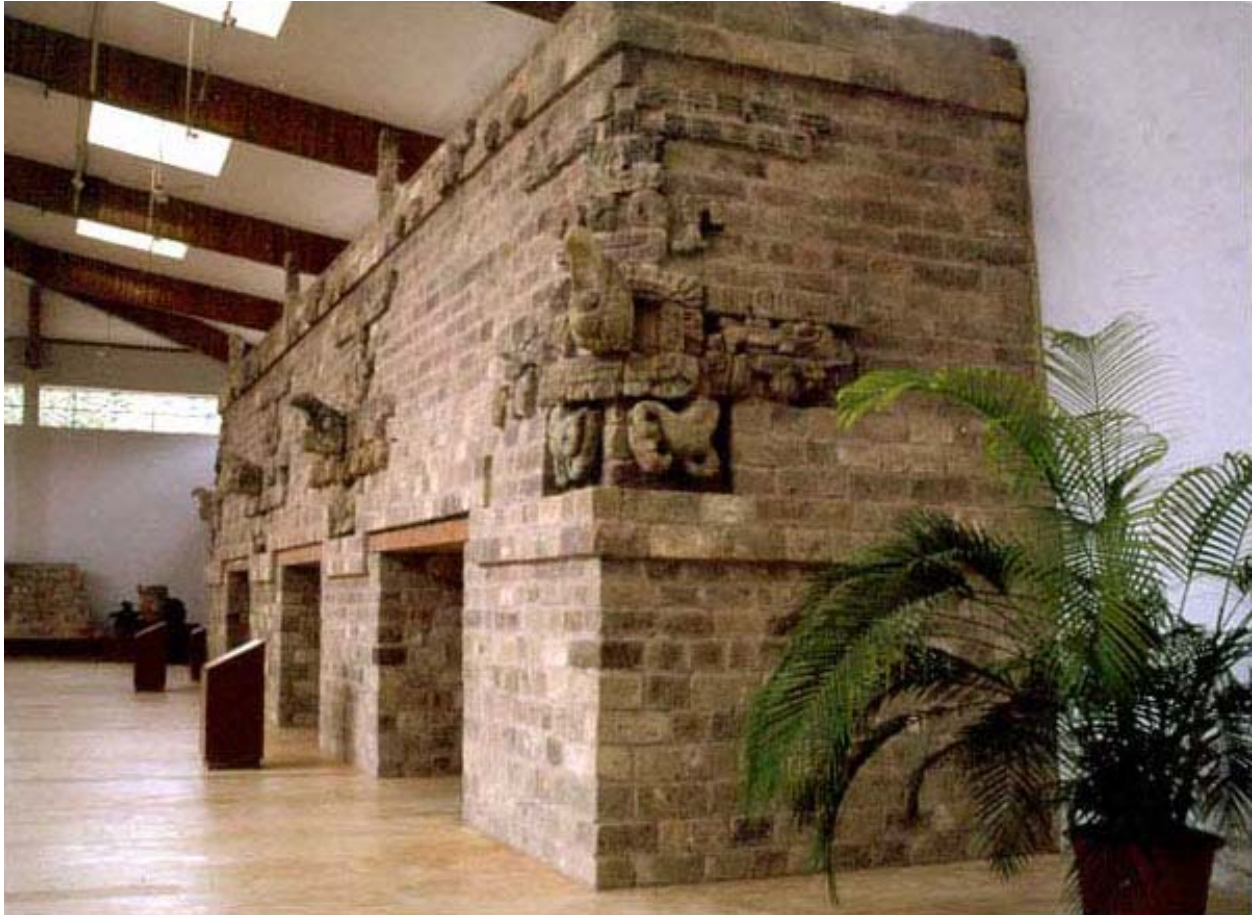
**Foto 53. Copán, réplica de la Estructura 10L-10; el Juego de Pelota está dentro del Museo de la Escultura, 1997.**

Con aquél logro, surgió también la necesidad de exhibir la escultura, pero no solamente la del Palacio del Escribano, sino toda la escultura de Copán, para lo cual nos atrevimos a sugerir la construcción de un Museo de la Escultura hecho en base a un concepto museográfico completamente diferente. La idea del equipo consistió en exhibir la escultura original pero en lugar de hacerlo en vitrinas, lo haríamos en réplicas exactas de los edificios a los que ellas correspondían. Con los años este museo llegó a ser una realidad, y hoy en día pueden verse réplicas fieles de arquitectura en las que exhibimos la escultura original. Un ejemplo de lo dicho puede observarse en la [Foto 53](#), abajo, donde se presenta la réplica a escala natural del edificio este del campo de

juego de pelota, que ostenta las esculturas originales en la posición que pudimos entender mediante la investigación conjunta.

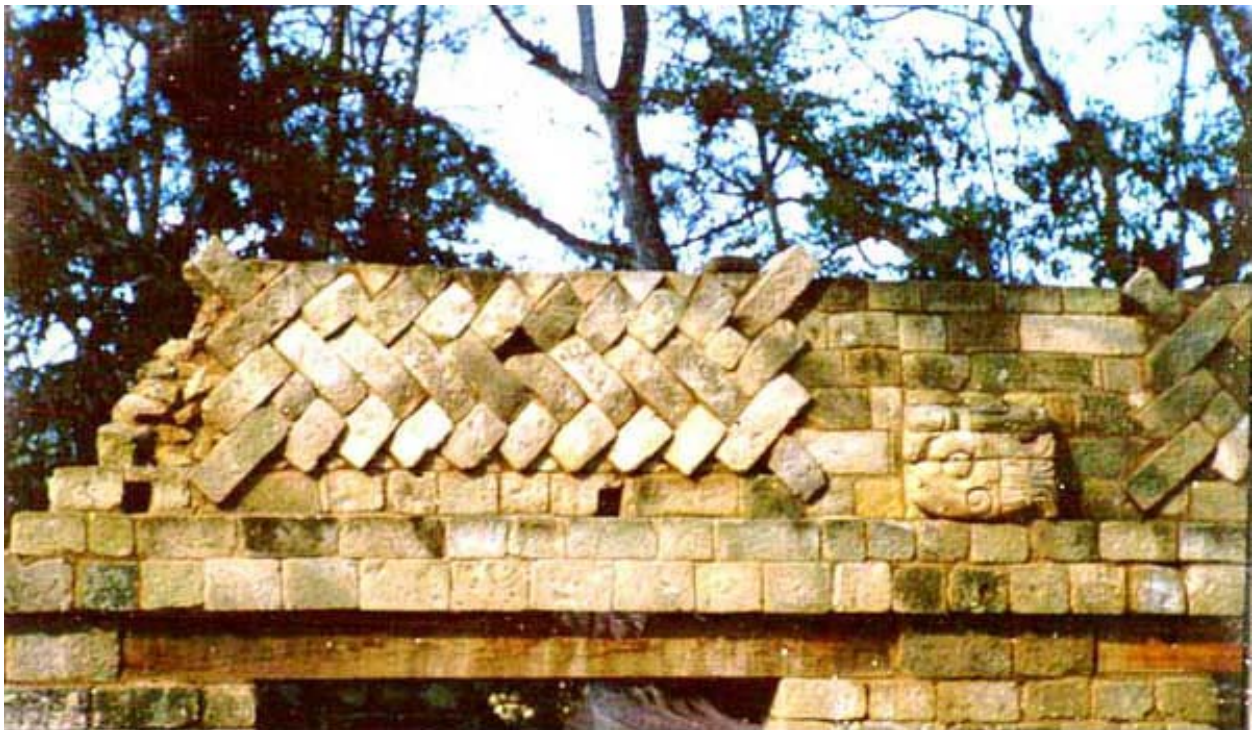
**Foto 7. Copán, Estructura 10L-22A, detalle de la escultura, zona superior, 1991.**

De igual manera, una parte de la fachada principal del lado sur, que contenía escultura mosaica, también cayó en forma relativamente organizada, por lo que pudimos reintegrarla con la seguridad de hacer lo correcto ([Foto 6](#), arriba, y [Foto 7](#), abajo). Además, en el extremo este donde la estructura se junta con la vecina, el Templo 22, aún contábamos con parte del decorado de la zona superior, lo cual nos ayudó a entender los elementos caídos con claridad.

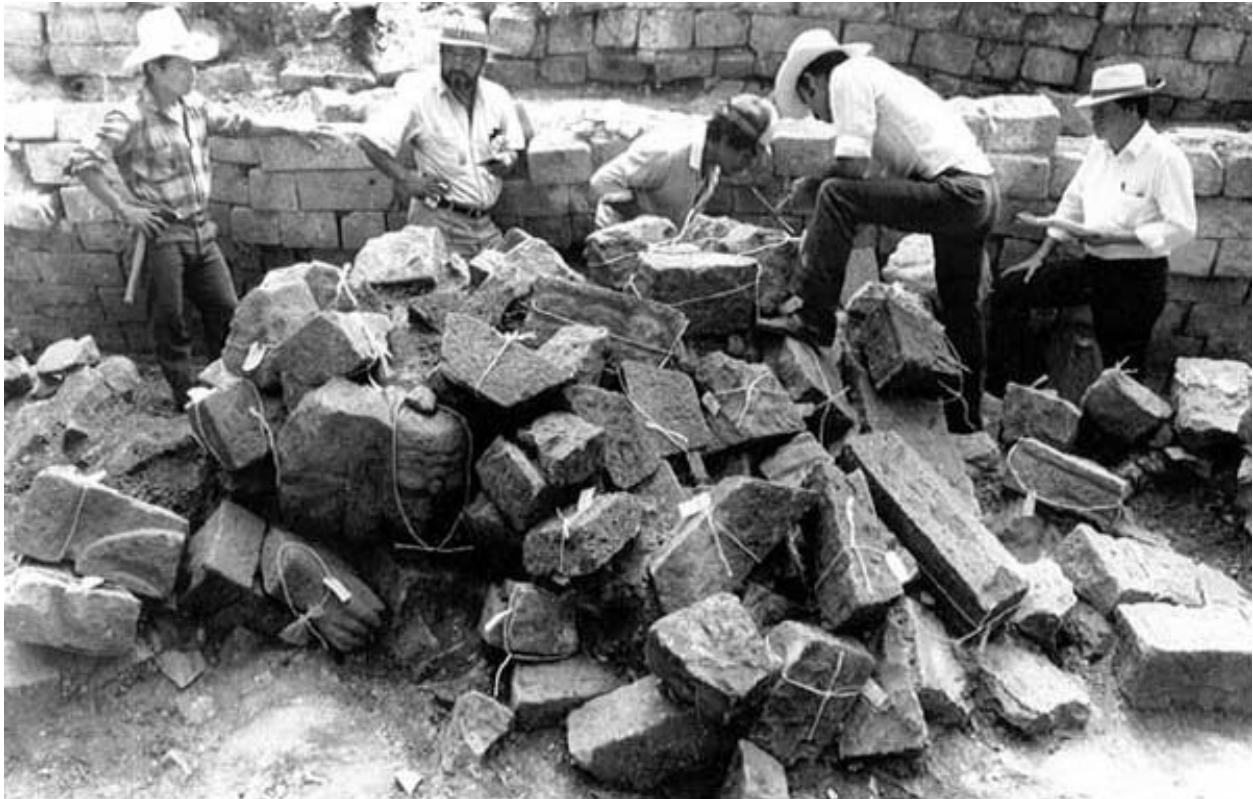
**Foto 8. Copán, Estructura 10L-29, 1991, escombros del muro oeste.**

El mayor éxito llegó cuando el equipo de arqueólogos, bajo la supervisión de Wyllys Andrews como codirector del PAAC (Universidad de Tulane), se hallaba trabajando en la liberación de la Estructura 10L-29, ubicada al norte de la Acrópolis. El colapso de la fachada oeste, que en apariencia constituía un enorme laberinto de piedra caída ([Foto 8](#)), era en realidad un friso de escultura mosaica, que se presentó ante nuestros ojos en un orden sorprendente haciendo que la reintegración se presentara como algo muy factible de llevar a cabo.

El muro de carga, al desplomarse, lo hizo en fracciones que descansaron las unas sobre las otras, formando capas. El método consistió en documentar primero la capa superficial, y luego, ir levantándola hasta recomponerla en un espacio próximo. En [Foto 9](#), vemos a William Fash sentado y colgando en una silla que corre pendiente de

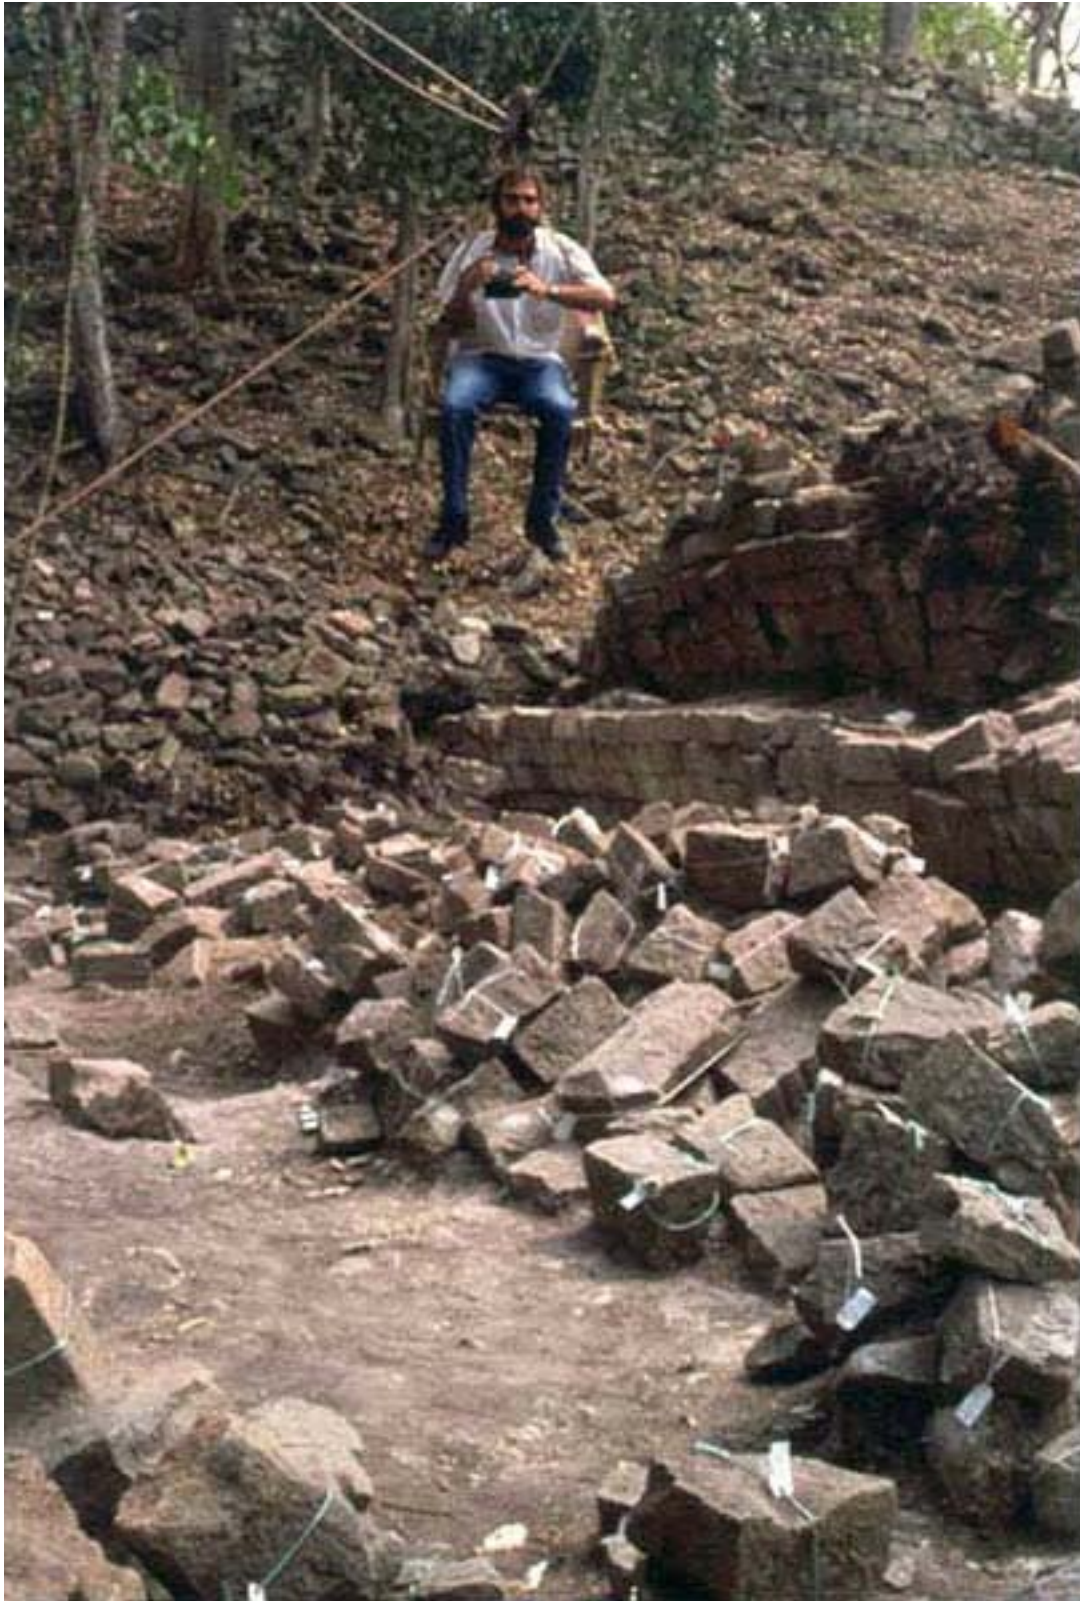
Foto 9. Copán, Estructura 10L-29, 1991. W. Fash tomando fotos del escombro.

un cable, mientras toma fotografías con una cámara convencional. También se hicieron fotos con una cámara Polaroid para obtener imágenes al minuto.

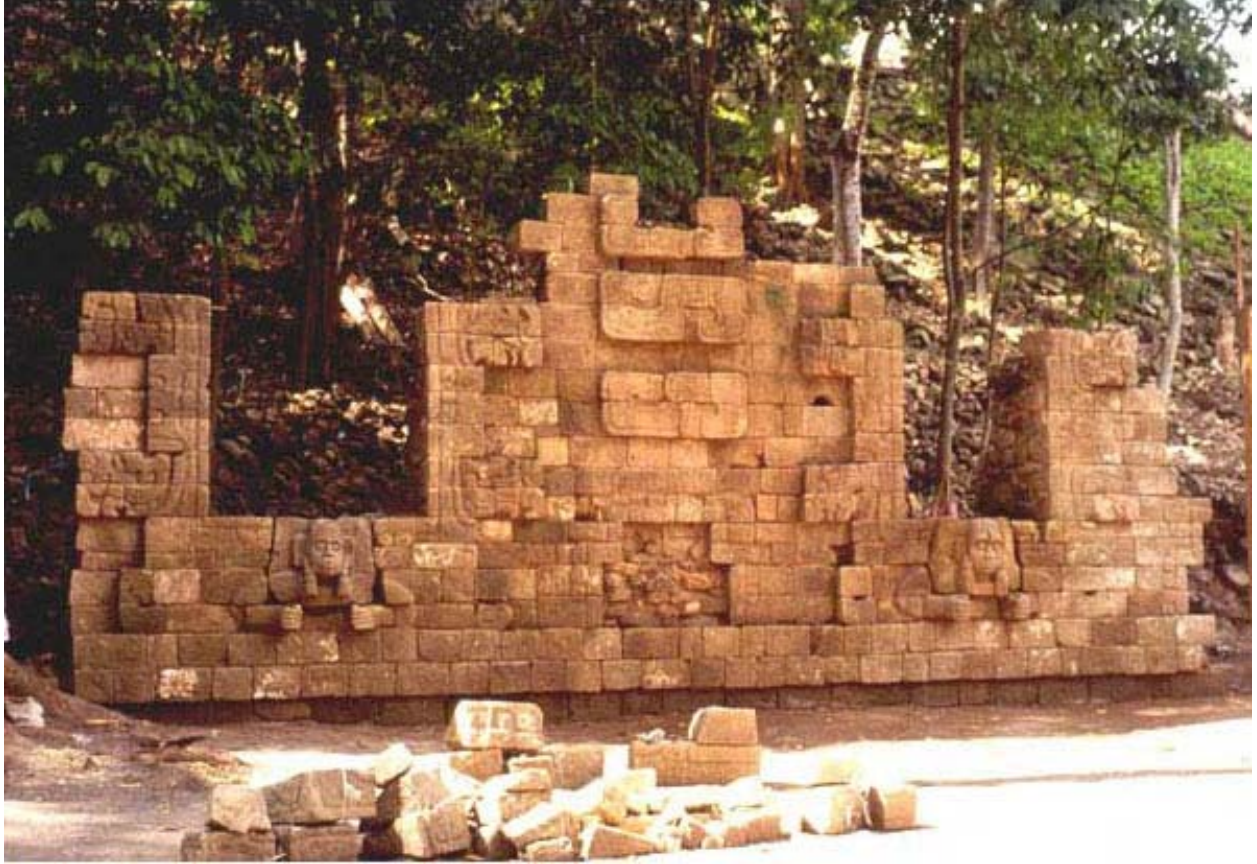
Foto 10. Copán, Estructura 10L-29, escultura mosaica reintegrada en zona adyacente, 1991.

Repetimos el proceso con las siguientes capas de piedra y el método funcionó a la perfección, dando como resultado inmediato lo que podemos observar en la [Foto 10](#), arriba, donde se puede ver la parte del friso recuperado y recompuesto en una parte adyacente al edificio derrumbado. Actualmente, se puede contemplar la fachada sur en el Museo de la Escultura ([Foto 54](#), abajo).

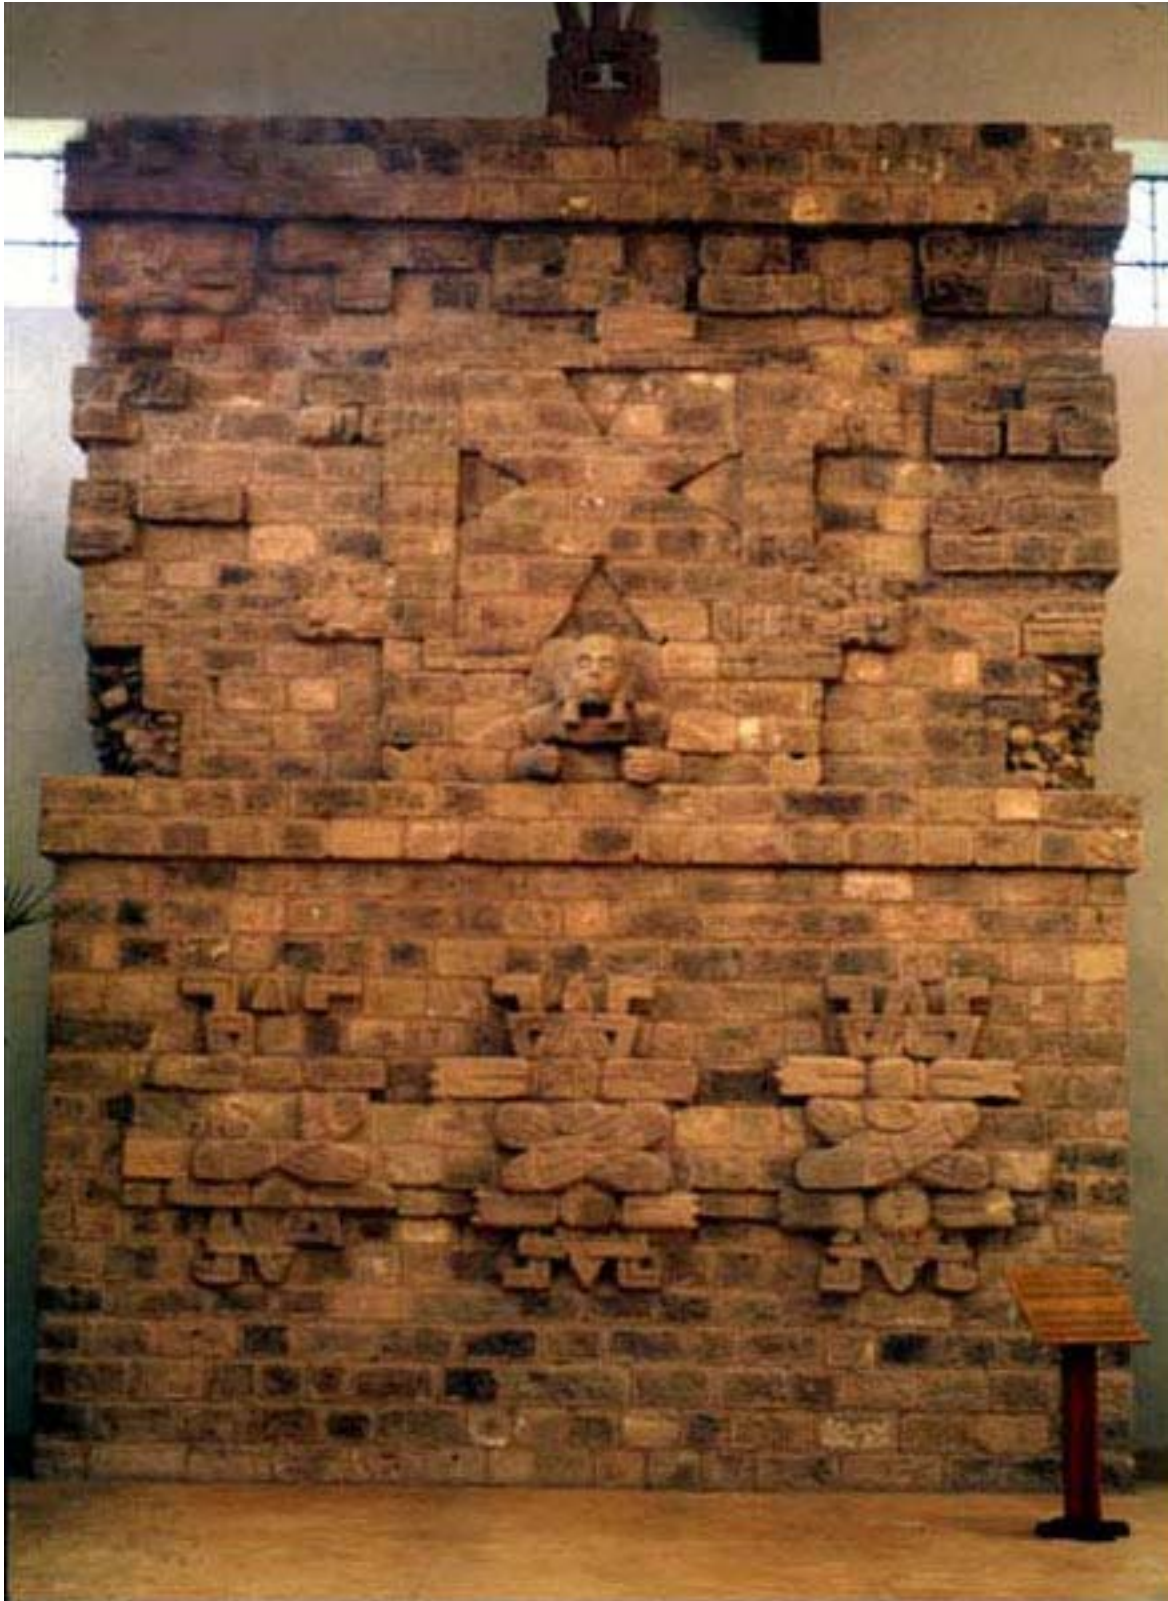
Foto 54. Copán, Estructura 10L-29, fachada sur, dentro de Museo de la Escultura.

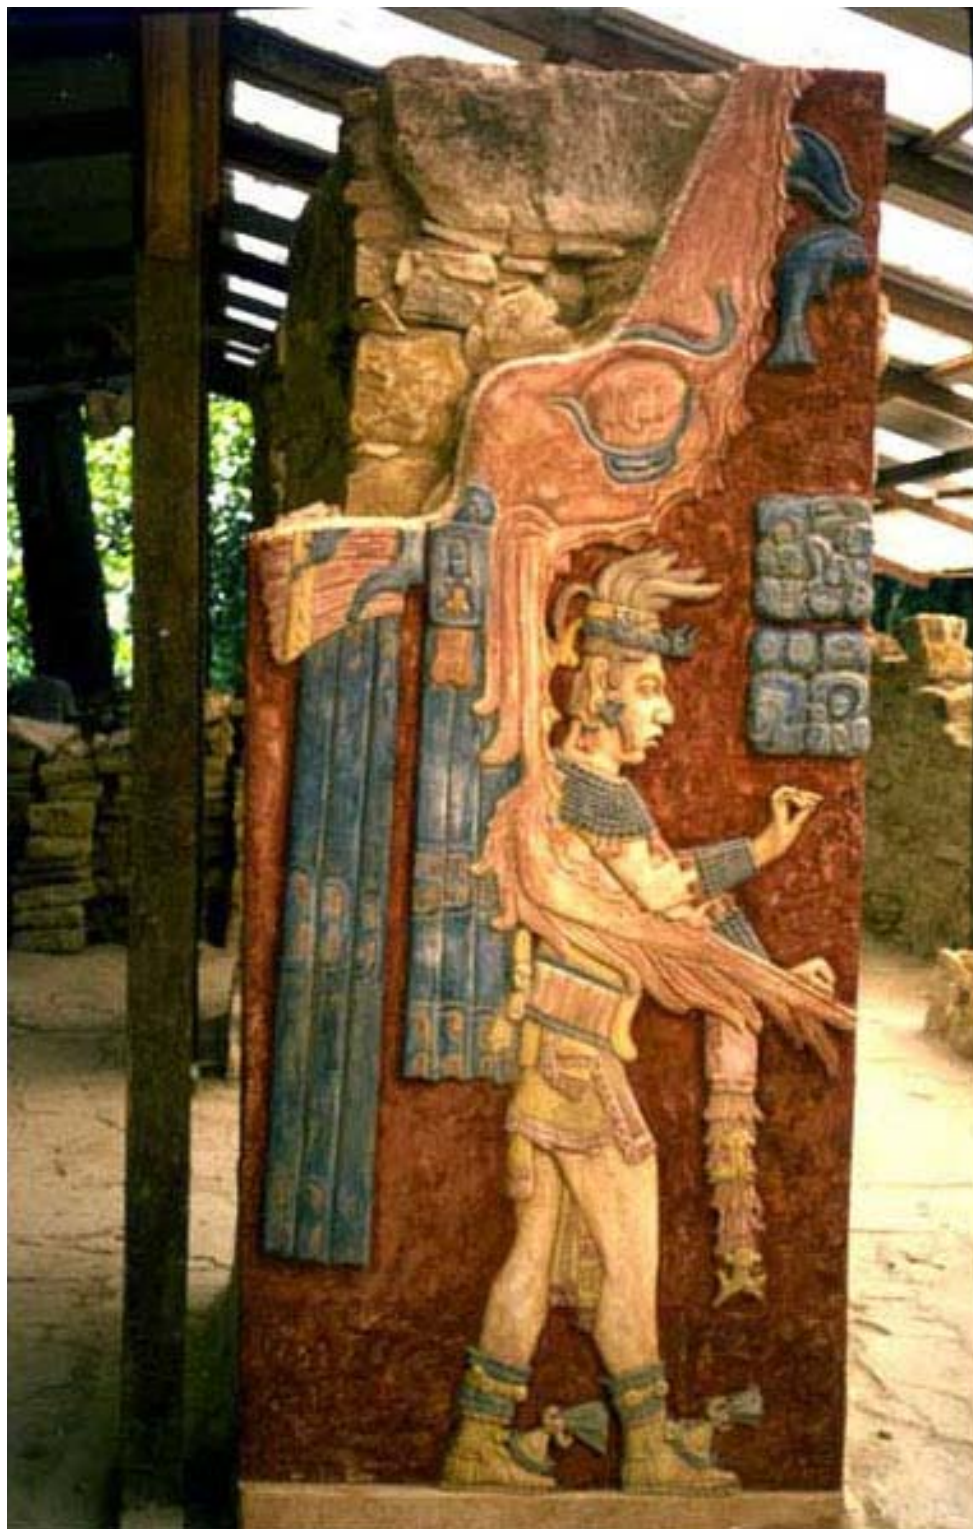
Foto 11. Palenque, Estructura XIX, réplica de estuco modelado sobre pilastra original, 4 de junio, 2000.

El destino del edificio, al igual que el sitio en su totalidad, es ser exhibido al turismo, de modo que con mucha razón y sentido común, la Estructura XIX fue restaurada estabilizando sus muros y pilastras. Pero en cuanto al panel de estuco, se decidió sustituirlo por una réplica exacta al original ([Foto 11](#)) instalándolo en la pilastra correspondiente. Tal vez, para algunos conservadores, colocar el original en un lugar distinto al de su hallazgo o contexto original no sea el concepto más aceptado en términos generales; sin embargo, nadie puede negar que el objetivo de conservar se verá cumplido, fuera del alcance de manos curiosas, y lo que es aún más importante, alejado de los efectos meteorológicos nocivos. De todas maneras, las características constructivas de esta entidad nos impulsó a recomendar la construcción de un techo protector y de un andén para los visitantes ([Foto 57](#), abajo).

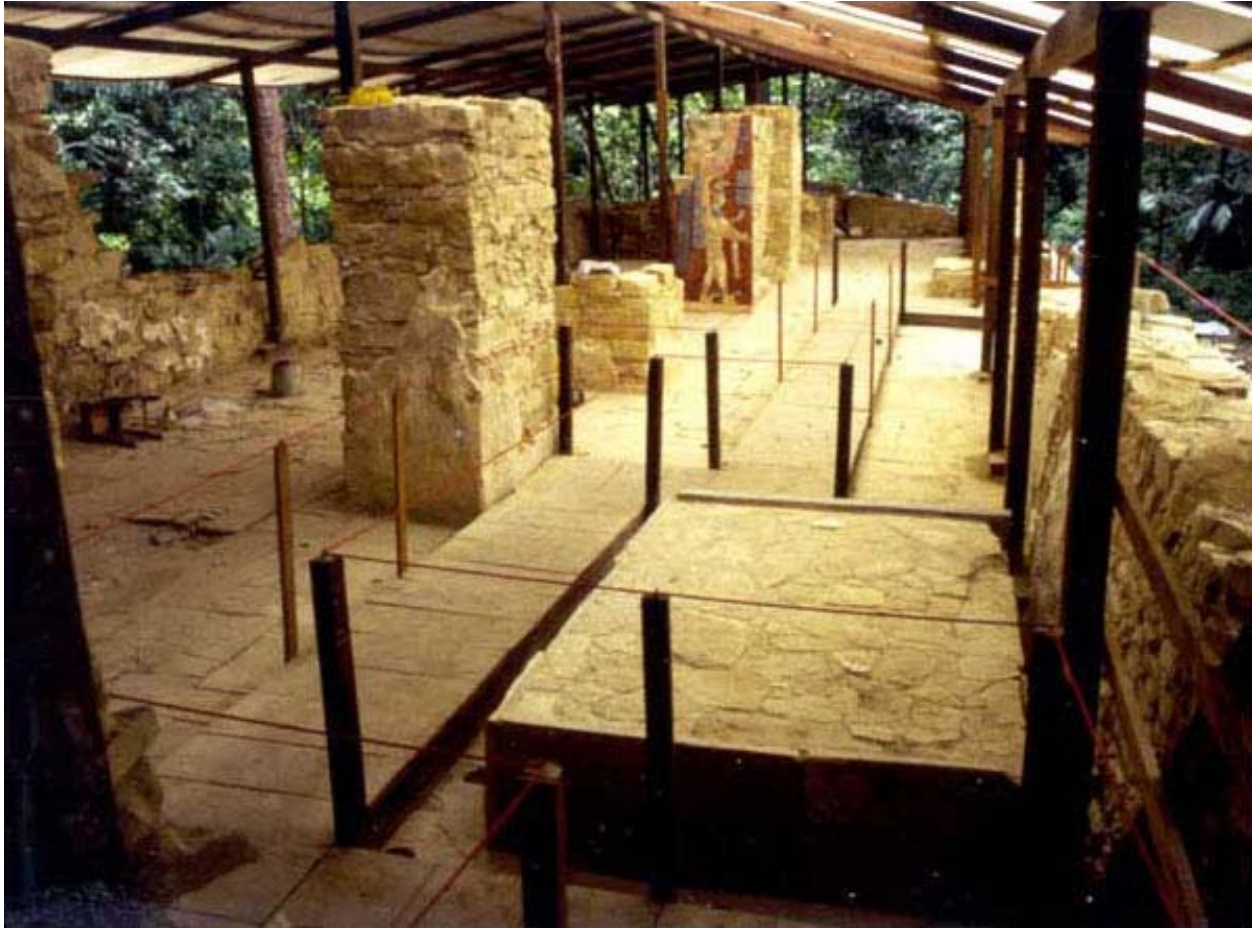
**Foto 57. Palenque, Estructura XIX después de su restauración. Muestra un andén para turistas y techo protector. No hay paredes laterales de modo que la ventilación es constante, y la sombra de los árboles ayuda a estabilizar la temperatura del ambiente interior, julio del 2000.**

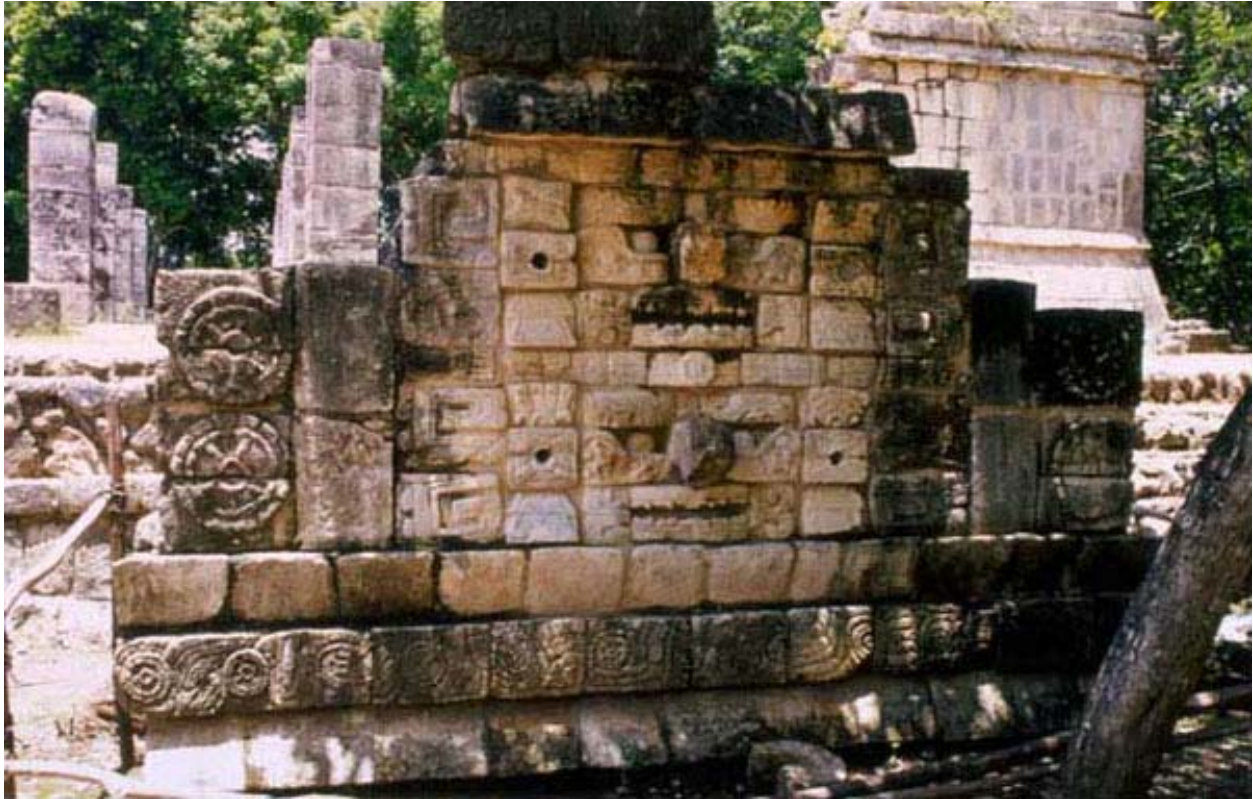
Foto 12. Chichén Itzá, Columnata NE. Recomposición por anastilosis en un espacio adyacente, 31 de julio, 2000.

En mi último viaje por el mundo maya, mientras visitaba Chichén Itzá, en Yucatán, encontré algo muy especial en los trabajos dirigidos por Peter J. Schmidt. En primer lugar, me sorprendió encontrar escultura recompuesta por anastilosis que no fue reintegrada al edificio sino que había sido emplazada en un lugar adyacente ([Foto 12](#)). El resultado, si bien fue distinto del esperado dentro del sitio mismo, da la impresión de un gran respeto por la autenticidad, y permite que la imaginación del visitante se haga cargo de la recreación arquitectónica. Lamentamos, sin embargo, que haya quedado al alcance de turistas y curiosos.

Actualmente, en un grupo del sur de la ciudad, se está practicando la reintegración de algunos frisos con bajorrelieves con el auxilio de la anastilosis. Ello ha colaborado eficazmente en la restauración, por medio del mismo método, de la arquitectura y sus

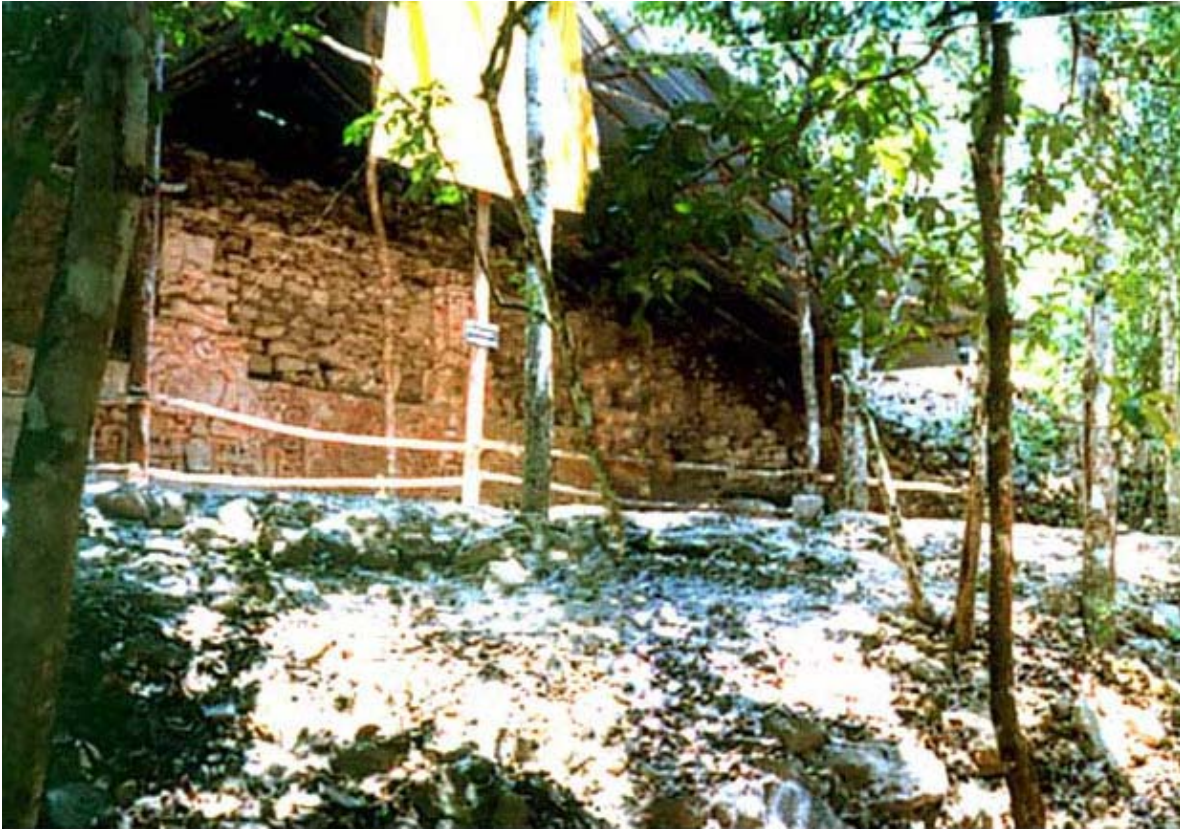
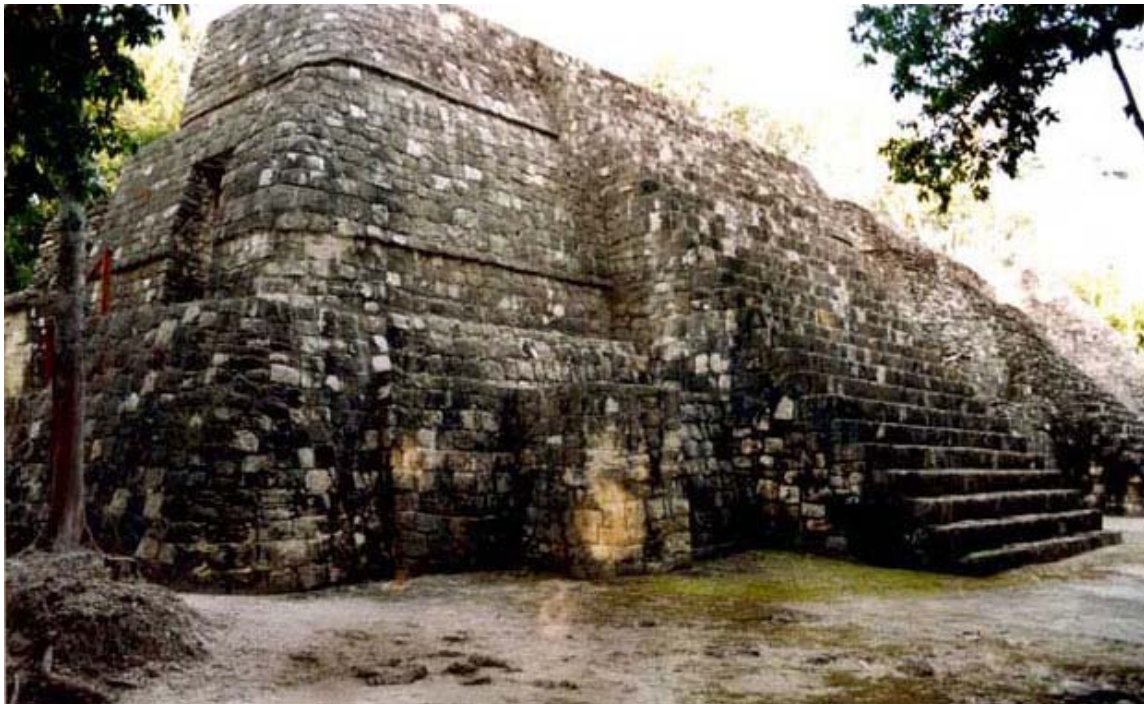
Foto 49. Balamkú, Casa de los Tres Reyes, marzo, 1993 (Foto cortesía de Graziela Sartori).

Foto 50. Balamkú, Casa de los Tres Reyes, después de la reconstrucción protectora, 18 de febrero, 2000.

En este sentido, resulta muy interesante referirnos al caso de Balam Ku en la estructura denominada De los Cuatro Reyes (véase [Foto 49](#) y [Foto 50](#)), pues evidentemente la intención protectora y de conservación para el maravilloso friso de estuco puede ser calificada de ingeniosa y eficaz. Cumple con su misión, pues proporciona a los estucos un clima bastante estable evitándoles los efectos del viento, el calor, el frío, la humedad, y la lluvia. No obstante, las fotos referidas muestran con claridad que buena parte de esa estructura visible exteriormente no existía en 1993, pues el friso de estuco estaba expuesto a la vista de todos, cubierto con un techo de láminas como medio protector. Desconozco los pormenores de este trabajo y no me atrevo a opinar o criticar, pero la presencia de una cierta dosis de imaginación es más que evidente. Insisto, sin embargo, que en cuanto al objetivo de conservar, representa una solución eficaz por excelencia, puesto que estabiliza el microclima del objeto a ser conservado.
