**FAMSI © 2003: Carlos Rudy Larios Villalta**

## **Criterios de Restauración Arquitectónica en el Área Maya**

**Año de Investigación:** 2000

**Sitio:** Área Maya

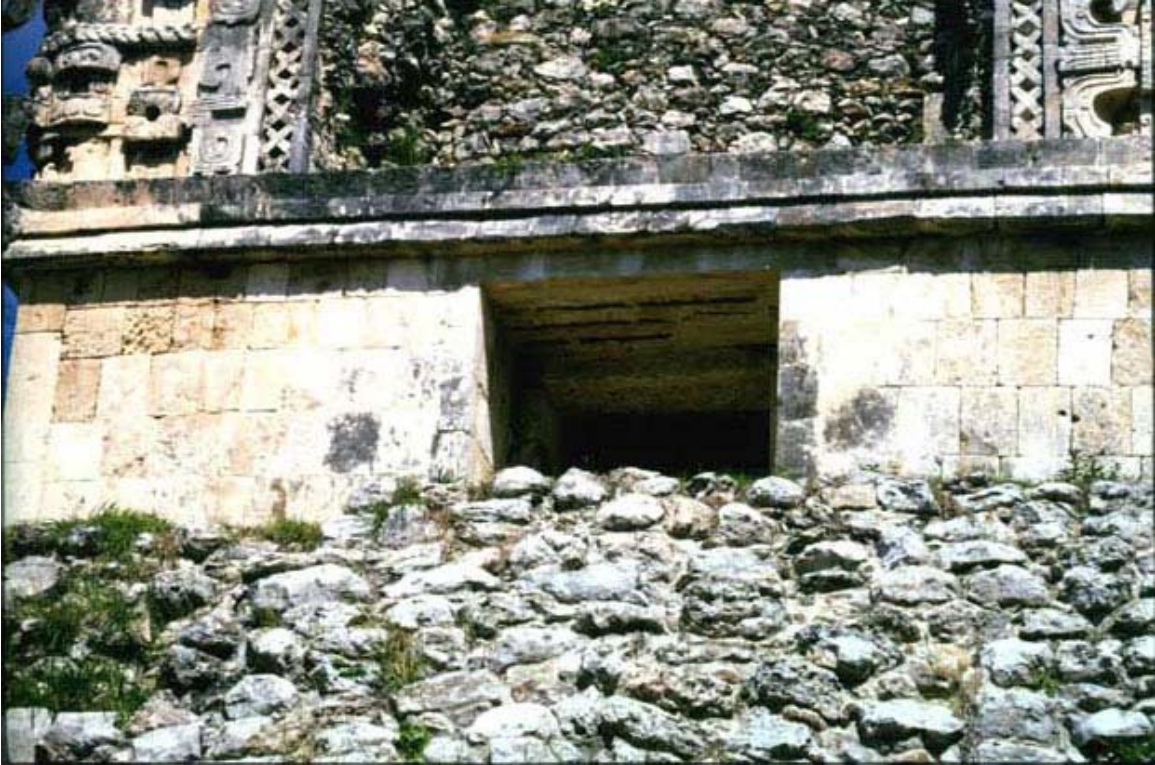
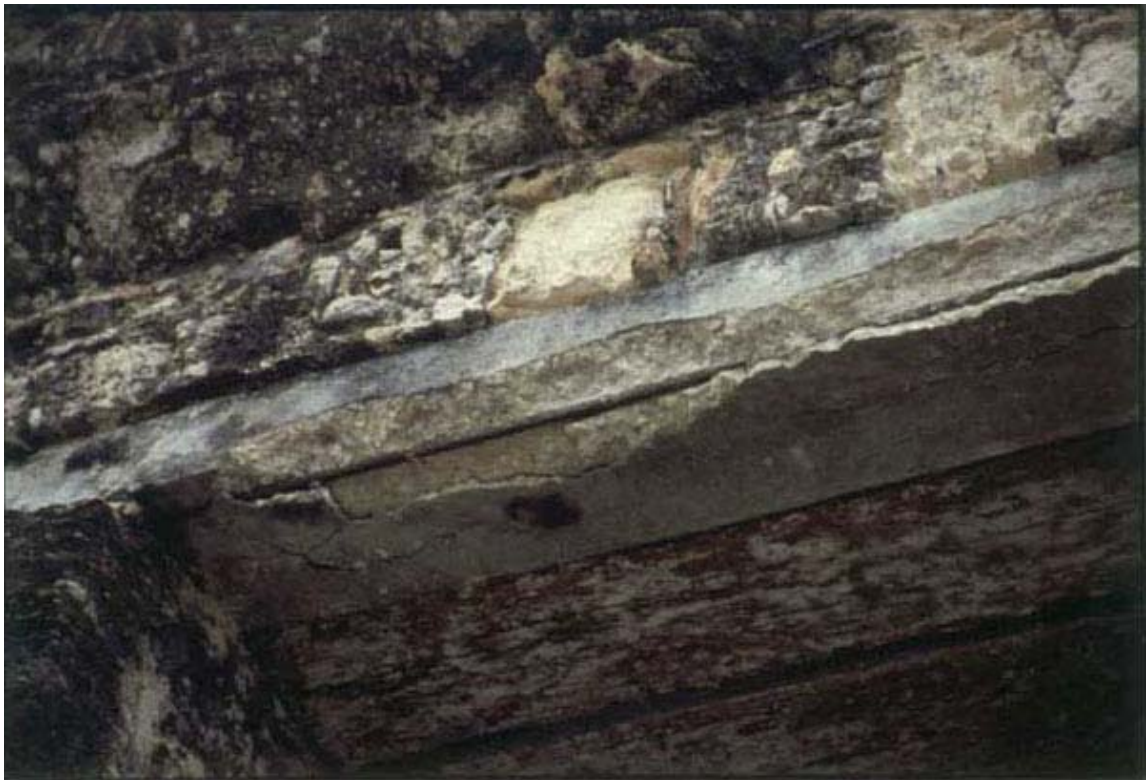
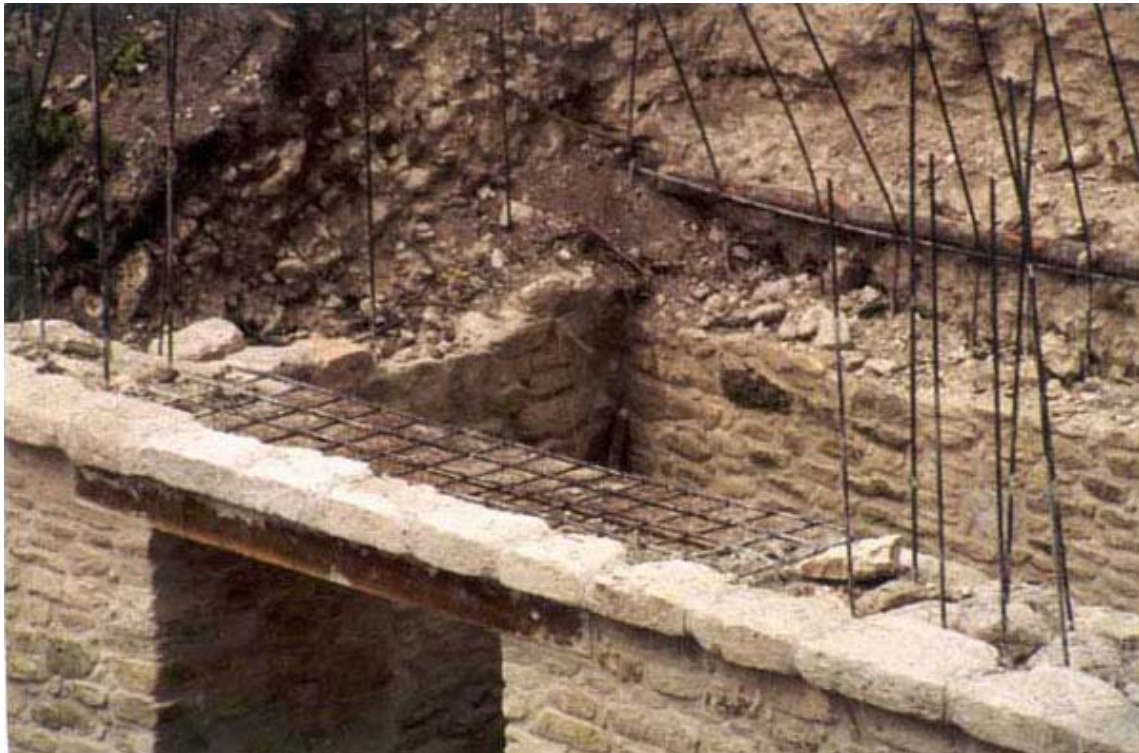
Foto 13. Uxmal, Cuadrángulo de las Monjas. Dintel de concreto deteriorado, 28 de julio, 2000.

Foto 14. Tikal, Templo IV, dintel de concreto deteriorado, 22 de mayo, 1991.

**Foto 15. Cahal Pech, Estructura 19, durante la reconstrucción, para la cual se usaron numerosas barras de hierro, 12 de junio, 1992.**

Basta observar en la [Foto 13](#), [Foto 14](#), y [Foto 15](#), para ver los hierros oxidados y la falla del concreto. La primera es de Uxmal. La segunda corresponde a la puerta principal del Templo IV de Tikal, donde se ve el dintel de concreto colocado en la época del Proyecto Nacional Tikal, que ahora, transcurridos menos de veinte años, ha fallado. La tercera foto, que tomé personalmente en Cahal Pech, Belice, en 1992, muestra el uso de abundantes barras de hierro para hacer una reconstrucción. En Uxmal actualmente se está quitando el concreto y los hierros para sustituirlos por dinteles de madera similares a los originales. Considero ésta una medida indispensable y correcta.

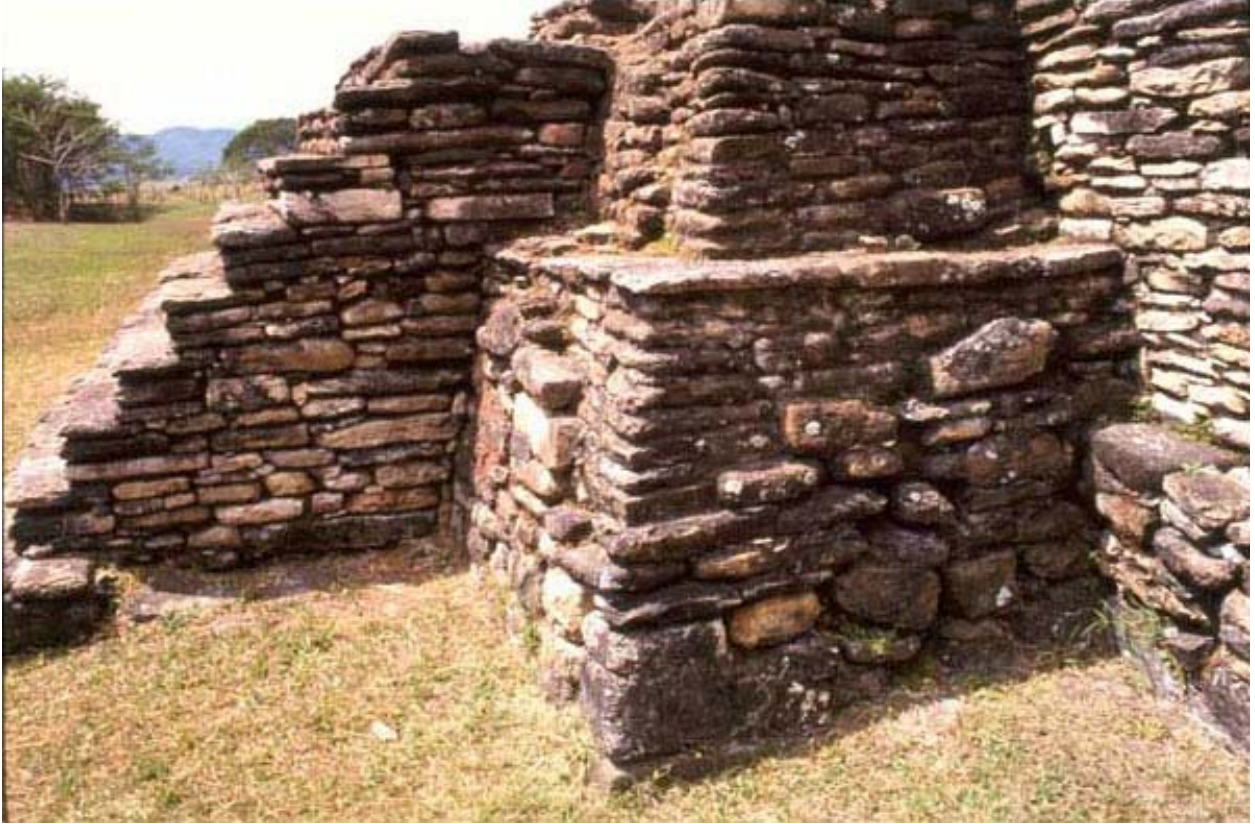
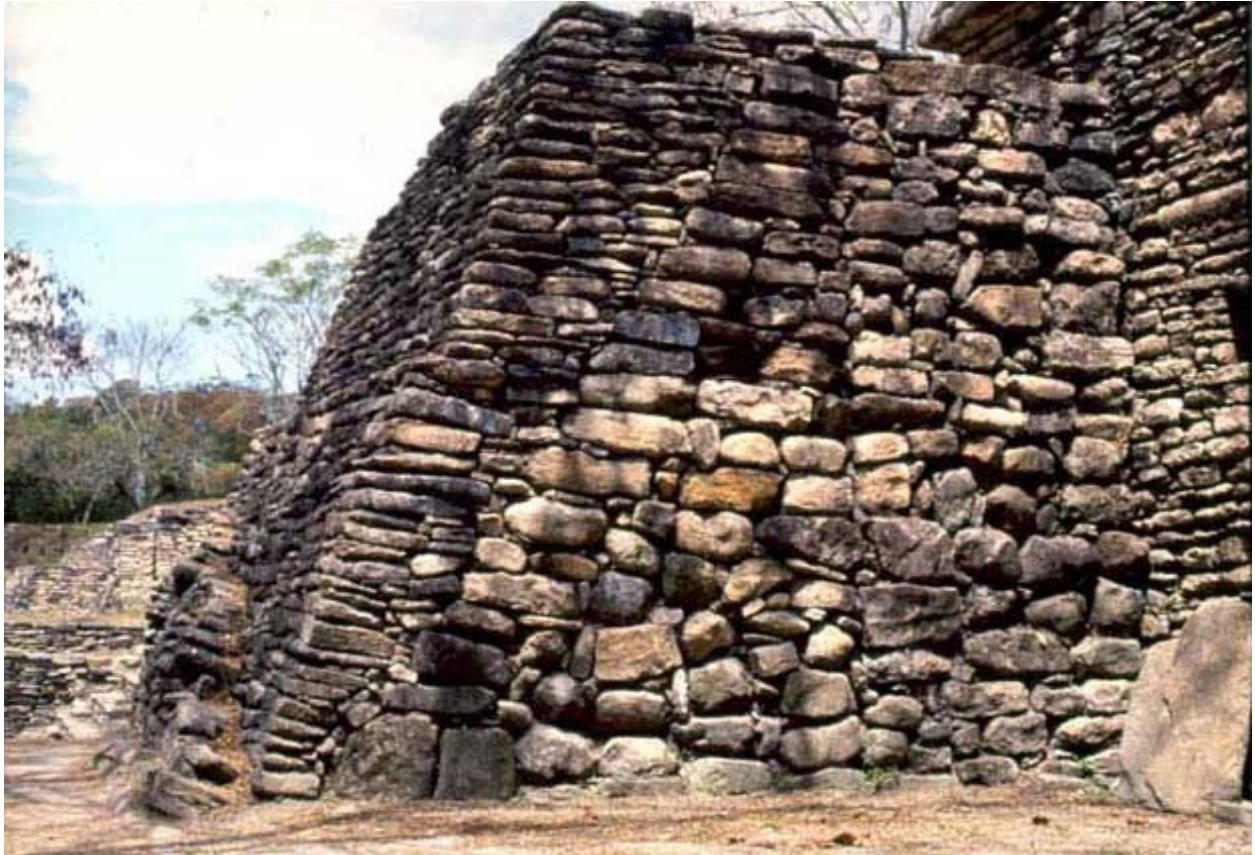
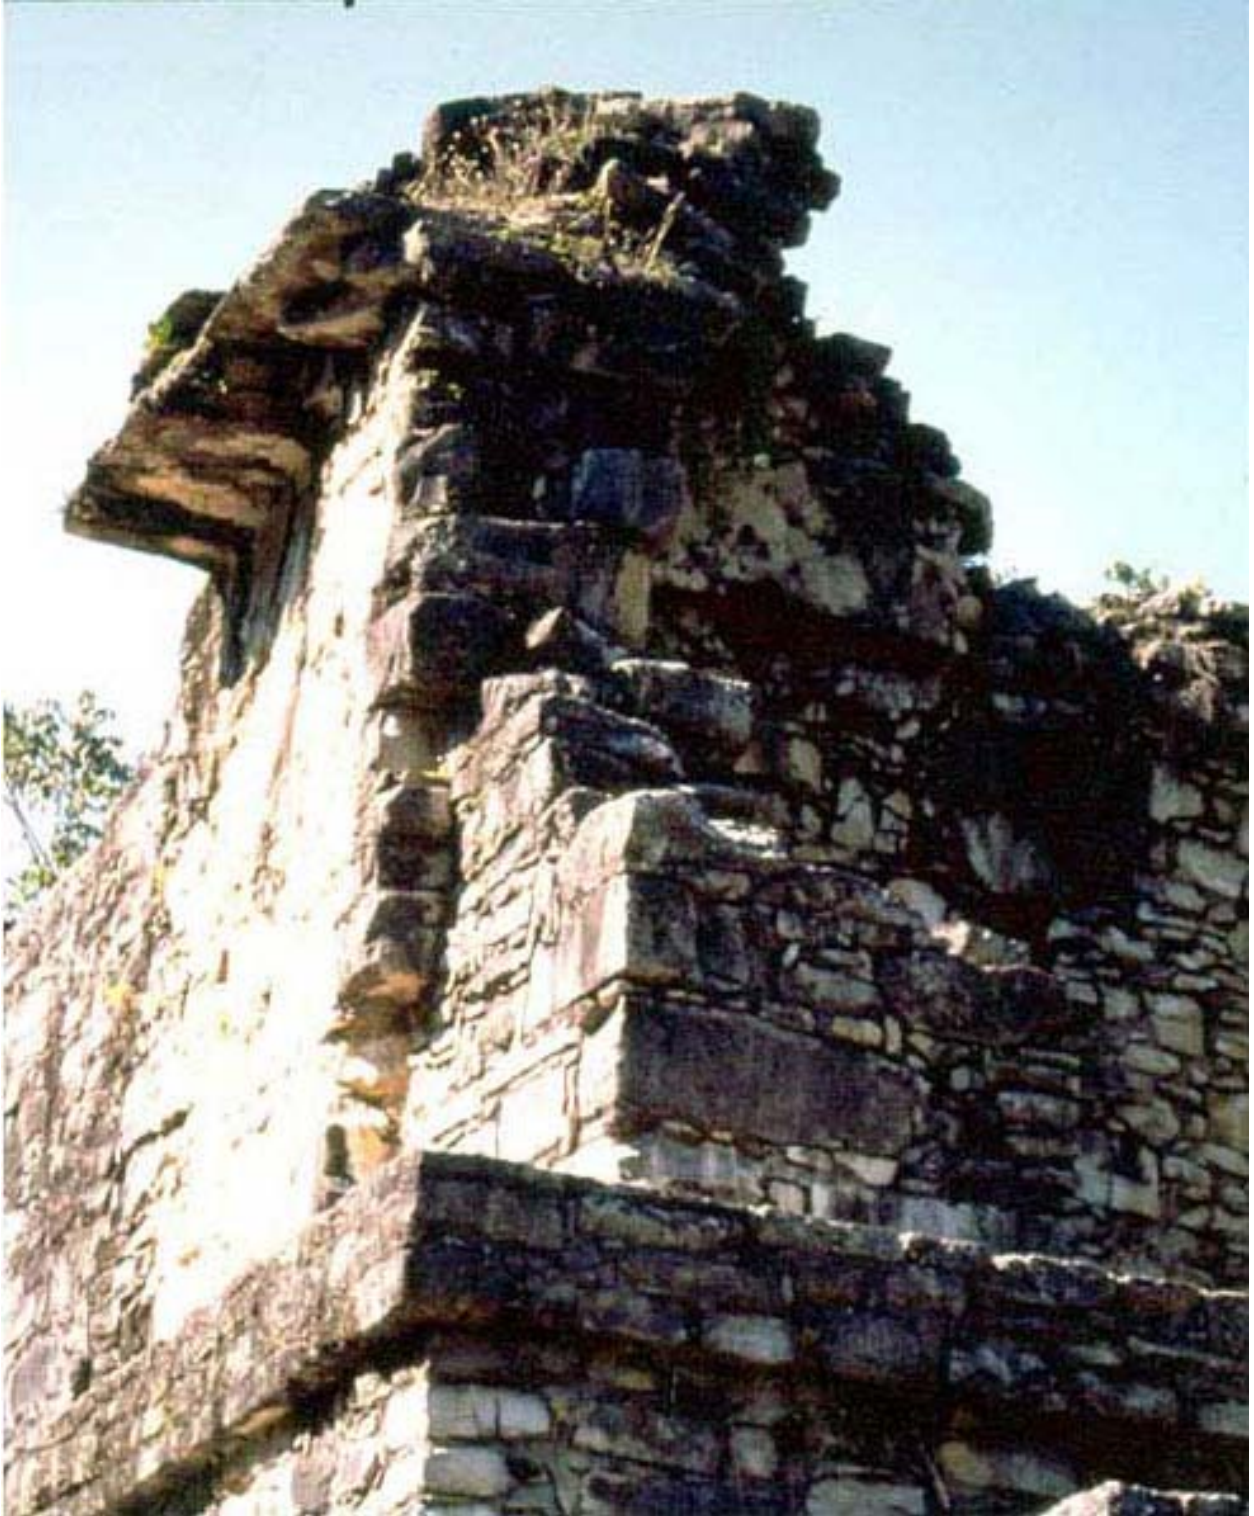
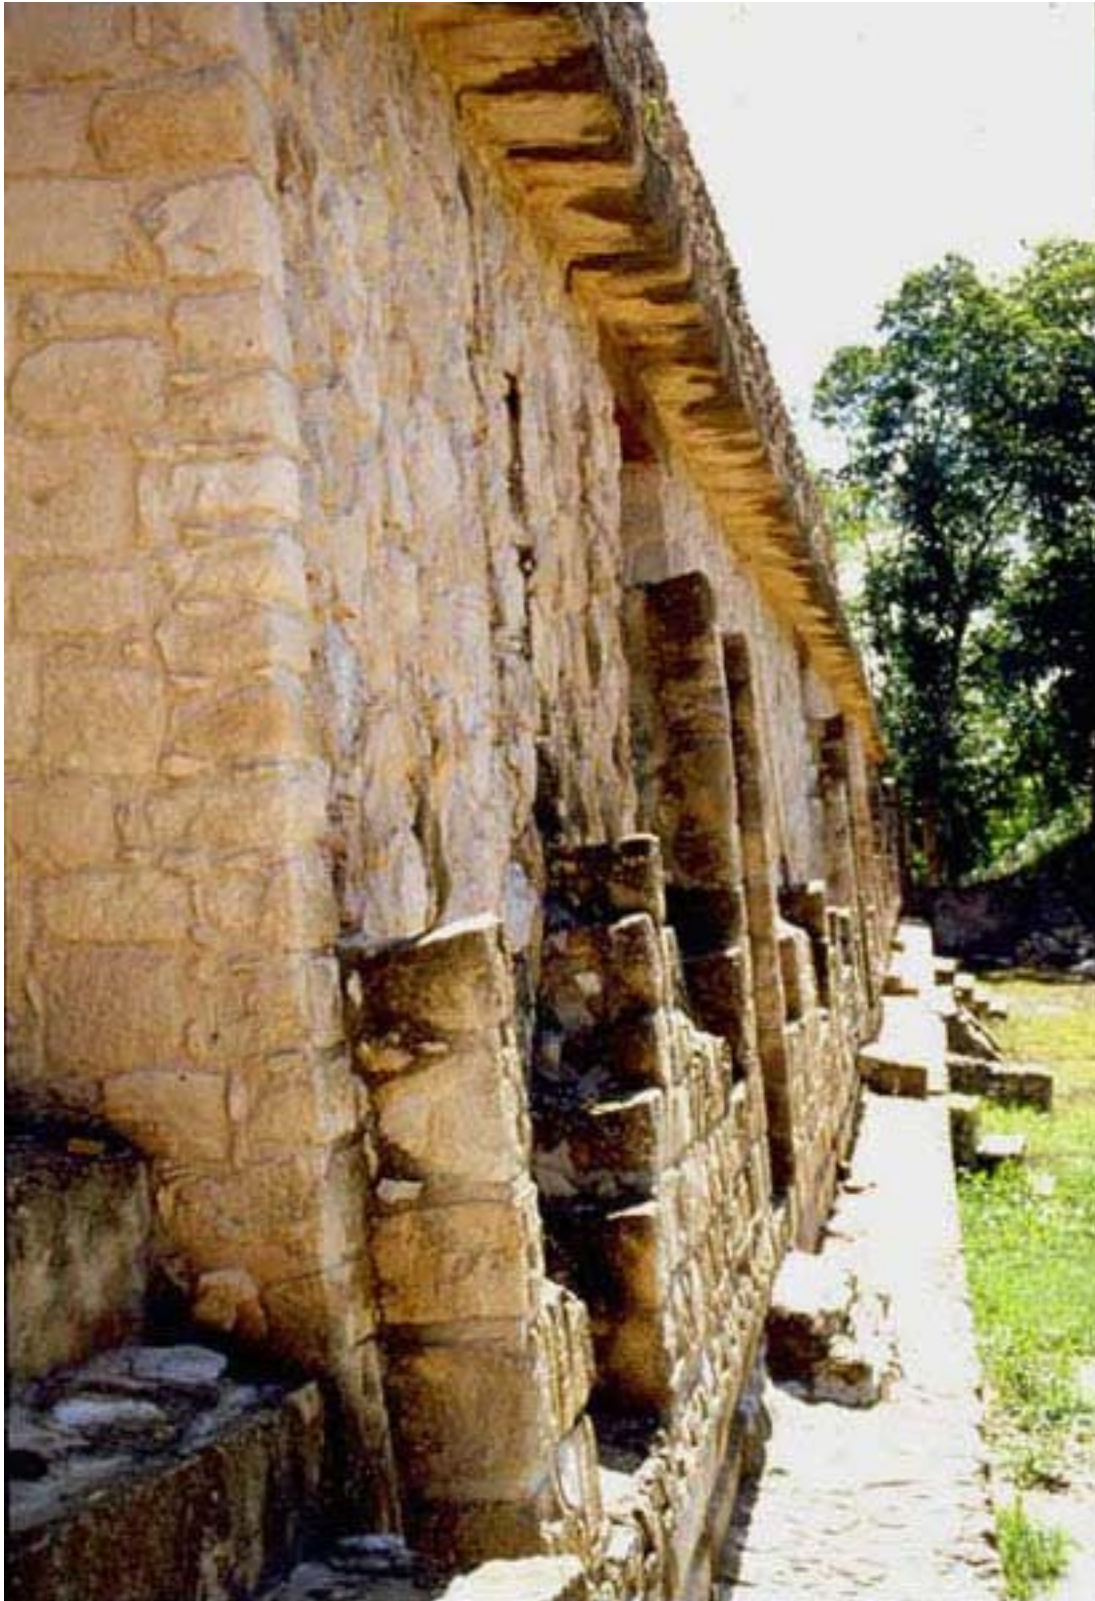
**Foto 16. Toniná, pequeña pirámide restaurada con remetidos como marca de nuestro tiempo, 4 de marzo, 2000.**

Foto 17. Toniná, otro ejemplo de remetidos como marca de nuestra época, 4 de marzo, 2000.

Foto 18. Ek Balam, Templo 1, fachada sur, 1 de agosto, 2000.

Foto 19. Palenque, Grupo de la Cruz. Uso de remetidos en una esquina, 2 de febrero, 2000.

Foto 20. Ek Balam, Templo 1, detalle de reconstrucción remetida, 8 de agosto, 2000.

El sistema de paramentos remetidos consiste en reconstruir todo lo que sea posible utilizando los mismos materiales originales hallados en la excavación, pero cambiando la posición del rostro del muro, remetiéndolo un poco del original, según lo que puede observarse en las fotografías de Toniná, Palenque y Ek Balam: ([Foto 16](#), [Foto 17](#), [Foto 18](#), [Foto 19](#) y [Foto 20](#)). En algunas oportunidades también se cambia el rostro de los sillares. Si en principio fueron rectangulares y finos, se ponen otros irregulares y rústicos; si fueron rústicos, se ponen otros finos y rectangulares.

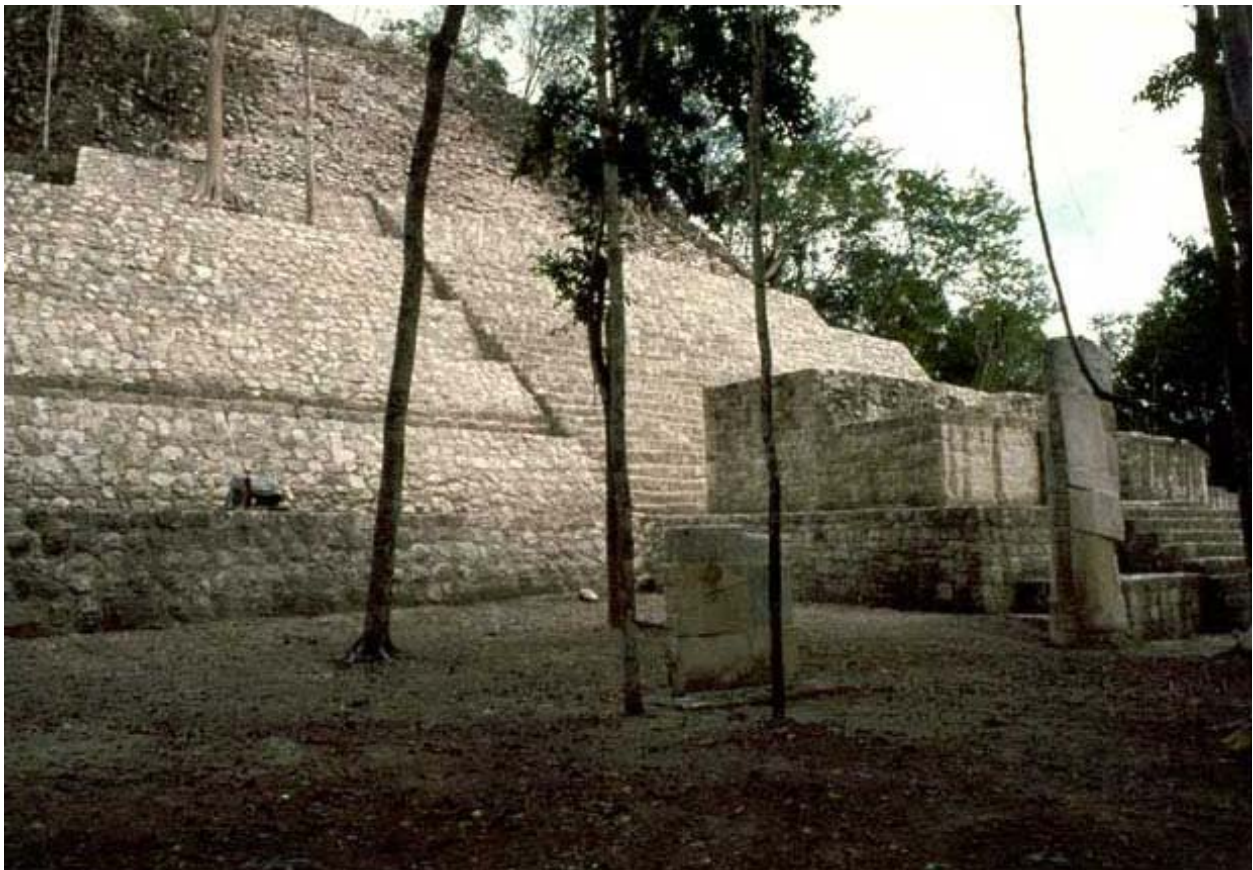
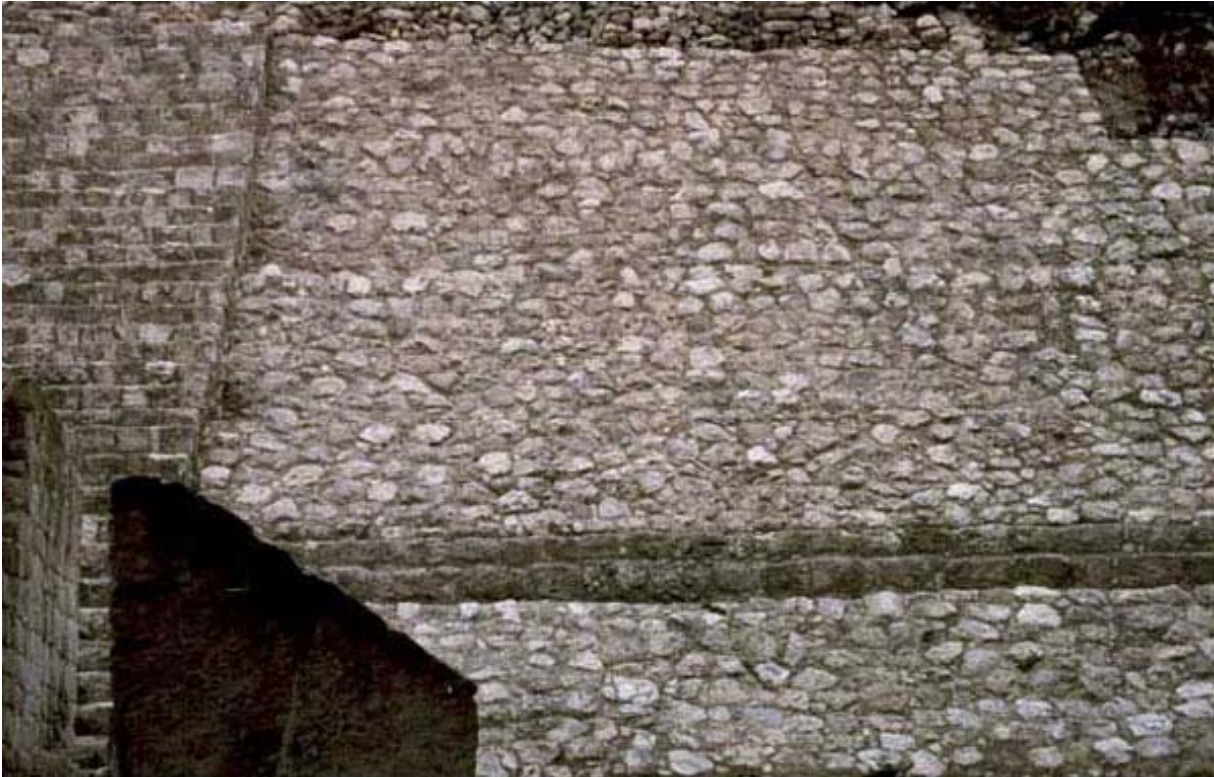
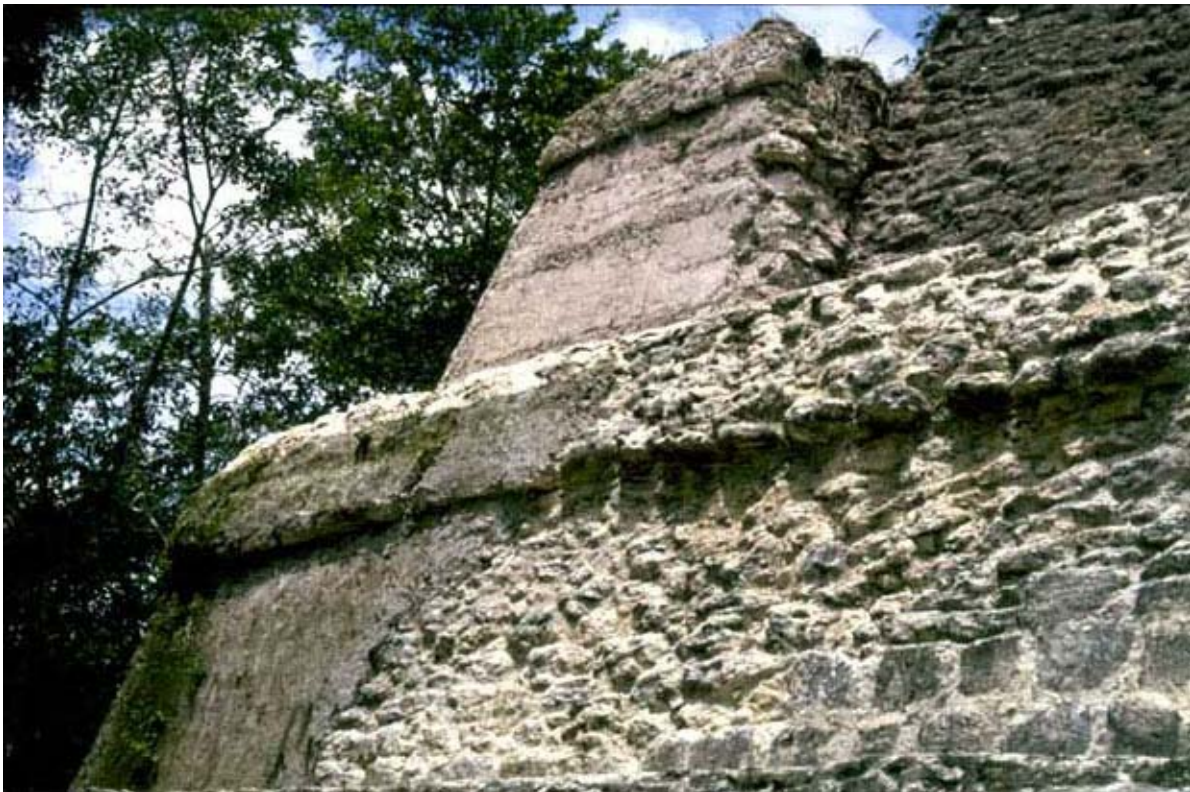
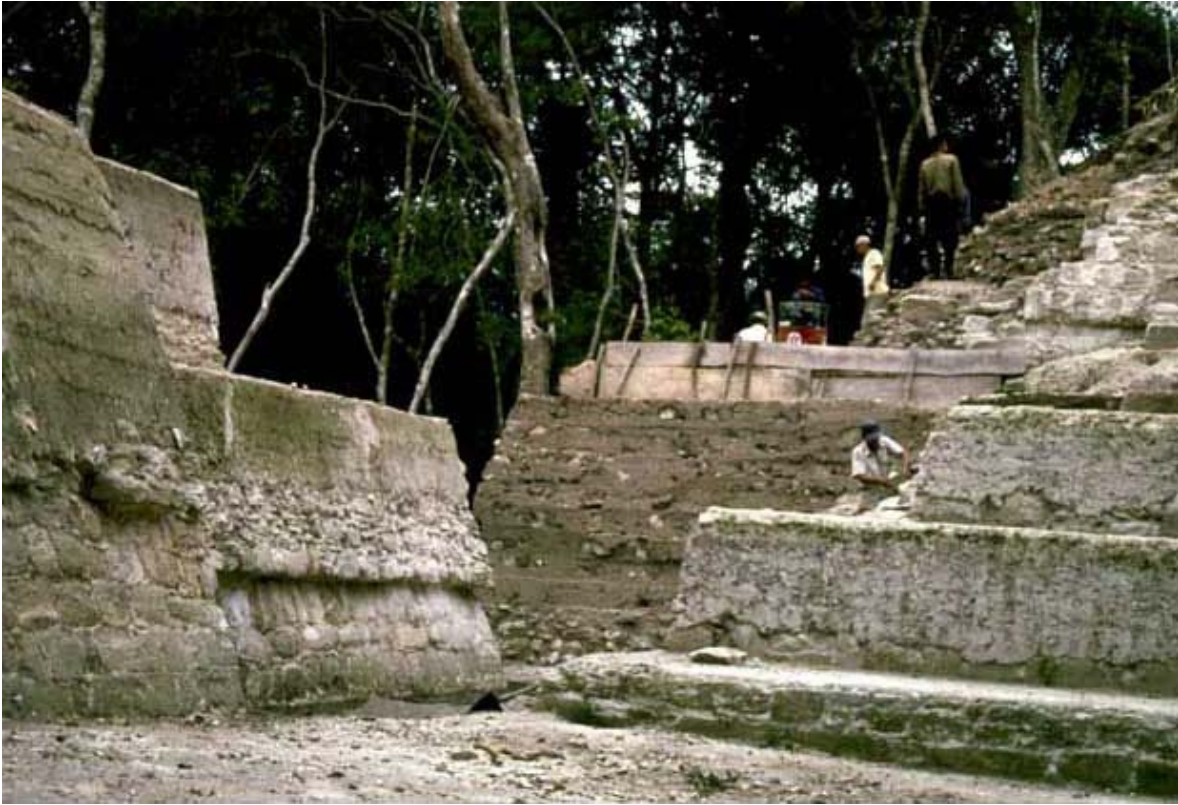
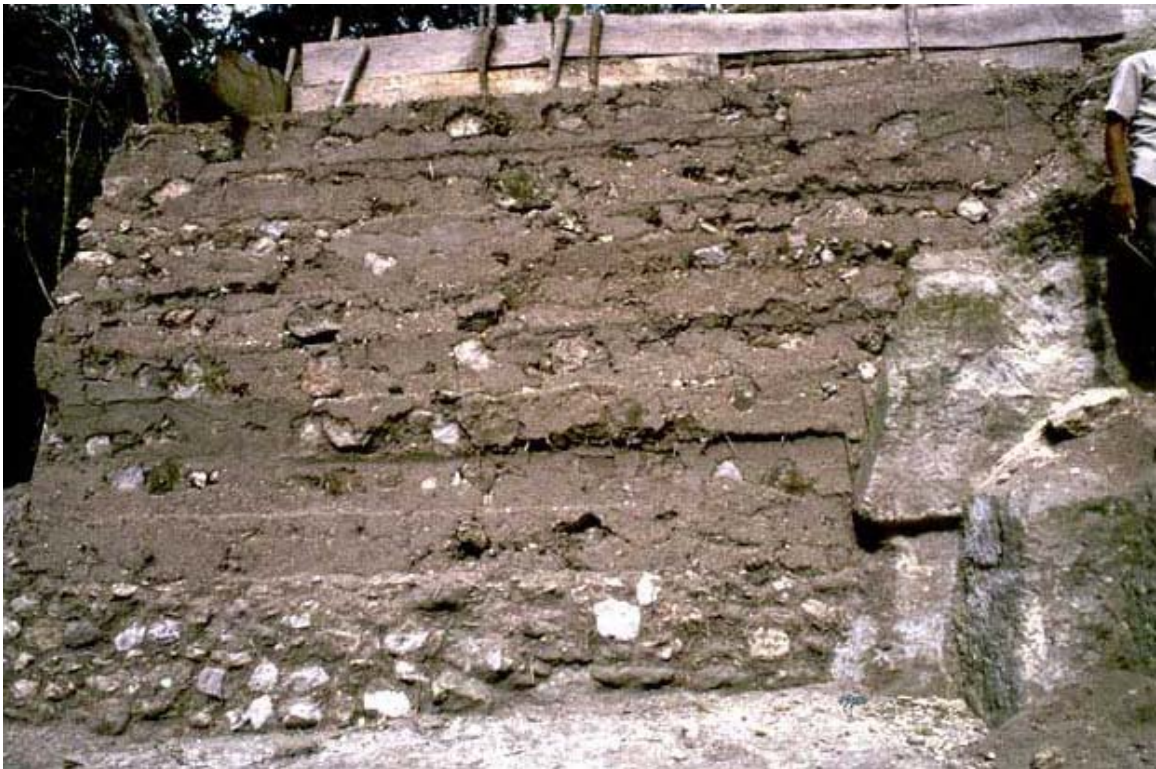
**Foto 21. Calakmul, Estructura 1, restitución de volúmenes como parte del proceso de restauración, 25 de julio, 2000.**

Foto 22. Calakmul, Estructura 1, detalle de restitución de volúmenes y cambio de textura, 25 de julio, 2000.

Foto 23. Yaxhá, Estructura 216, restitución de volúmenes, cambio de materiales, 27 de mayo, 2000.

Foto 24. Yaxhá, zona norte. Restitución experimental de volúmenes con lodo y piedras, 27 de mayo, 2000.

Foto 25. Yaxhá, detalle de restitución experimental de volúmenes con lodo y piedras, 27 de mayo, 2000.

La idea fundamental es restituir o reconstruir los volúmenes perdidos. Ésto se ha realizado mediante la reconstrucción de faltantes cambiando textura y aparejos, para sugerir la forma original, evidente o por analogía. A veces se ha modificado inclusive la inclinación de los originales. Vemos algunos ejemplos en Calakmul, Campeche, México ([Foto 21](#) y [Foto 22](#)), y particularmente en Yaxhá, Petén, Guatemala.

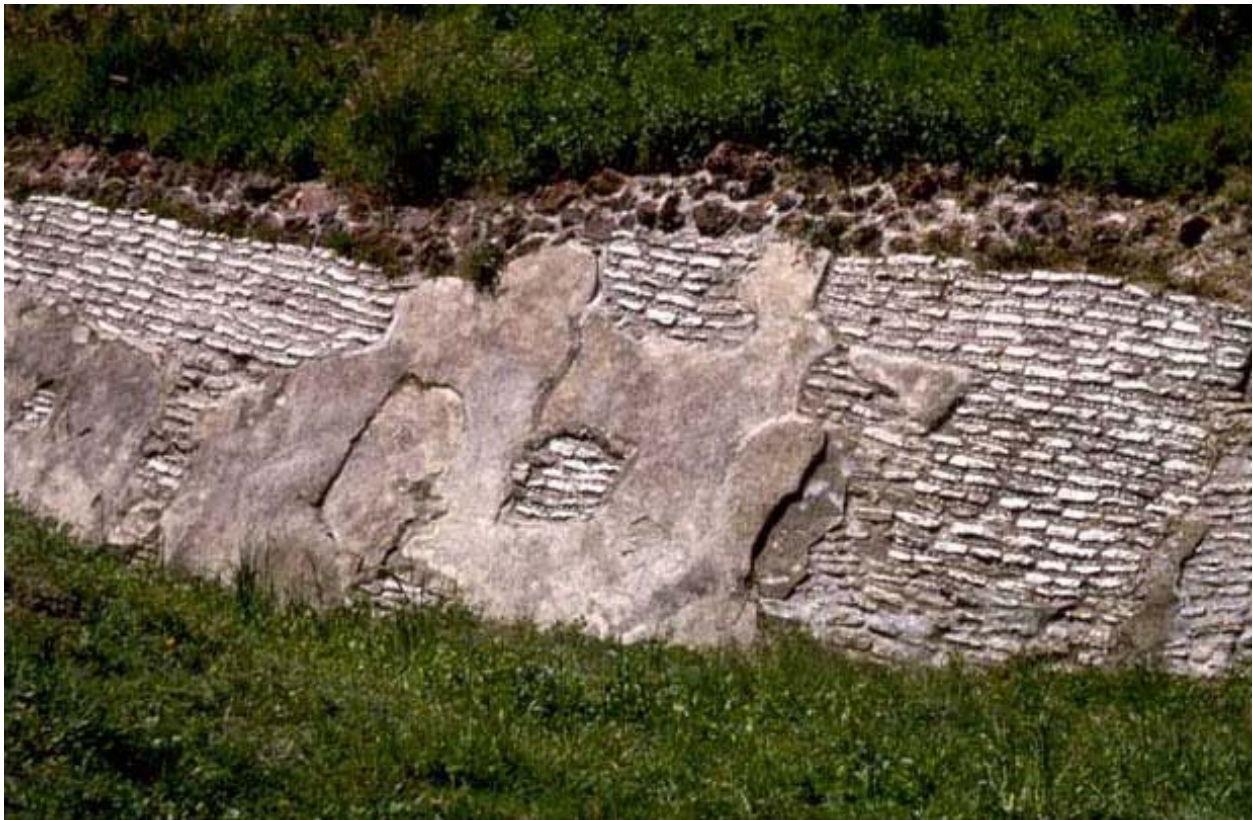
**Foto 26. Cholula, restauración con piedras pequeñas entre las juntas para marcar la parte reintegrada, 16 de julio, 2000.**

Las piedras pequeñas incrustadas en las juntas de sillares en muros restaurados, es un recurso que se ha utilizado de diferentes maneras. En algunos sitios del altiplano mexicano se ha generalizado la marca en toda la parte integrada; de este modo, es posible distinguir todo el trabajo nuevo. En la [Foto 26](#), de Cholula, Puebla, México, se logra distinguir algo de lo dicho.

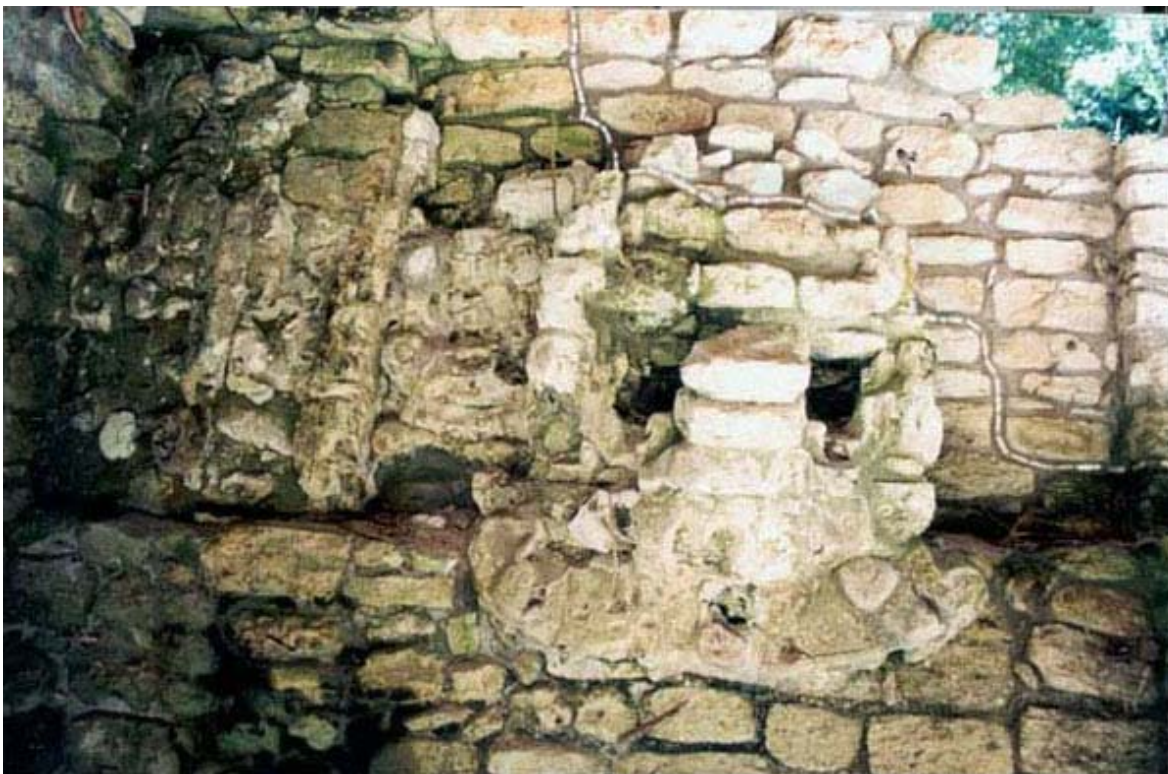
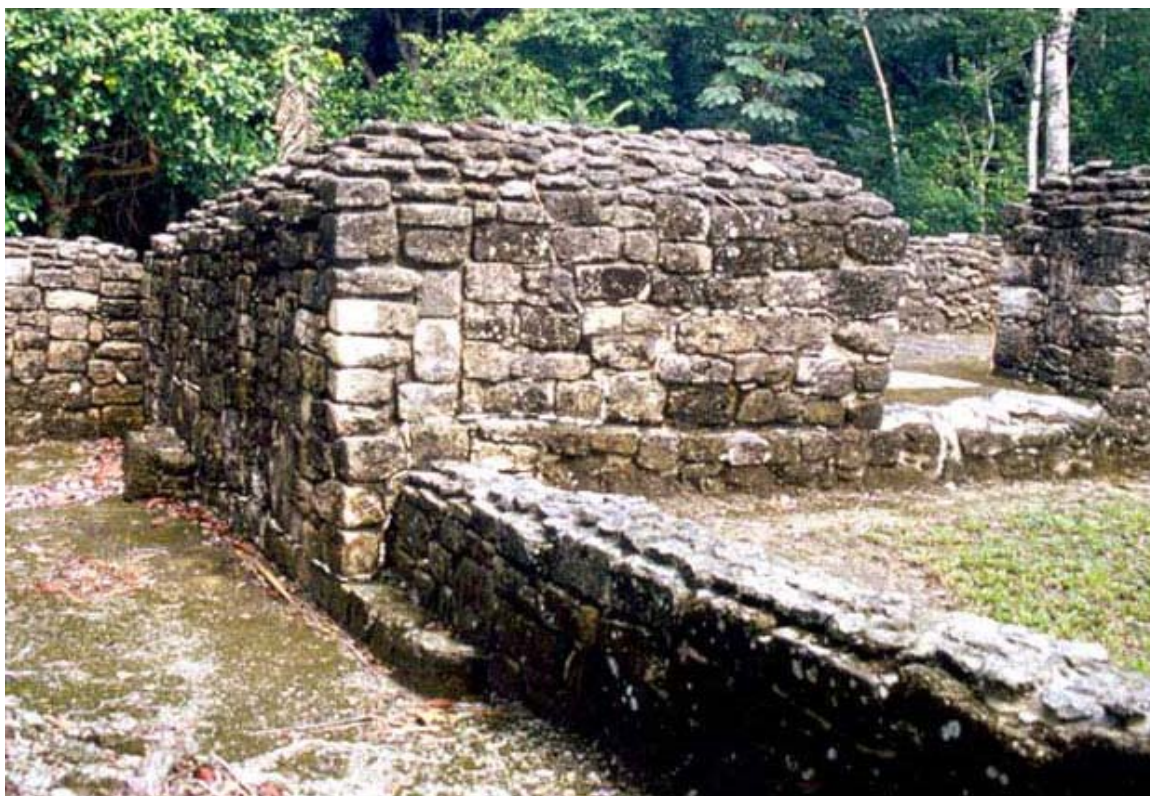
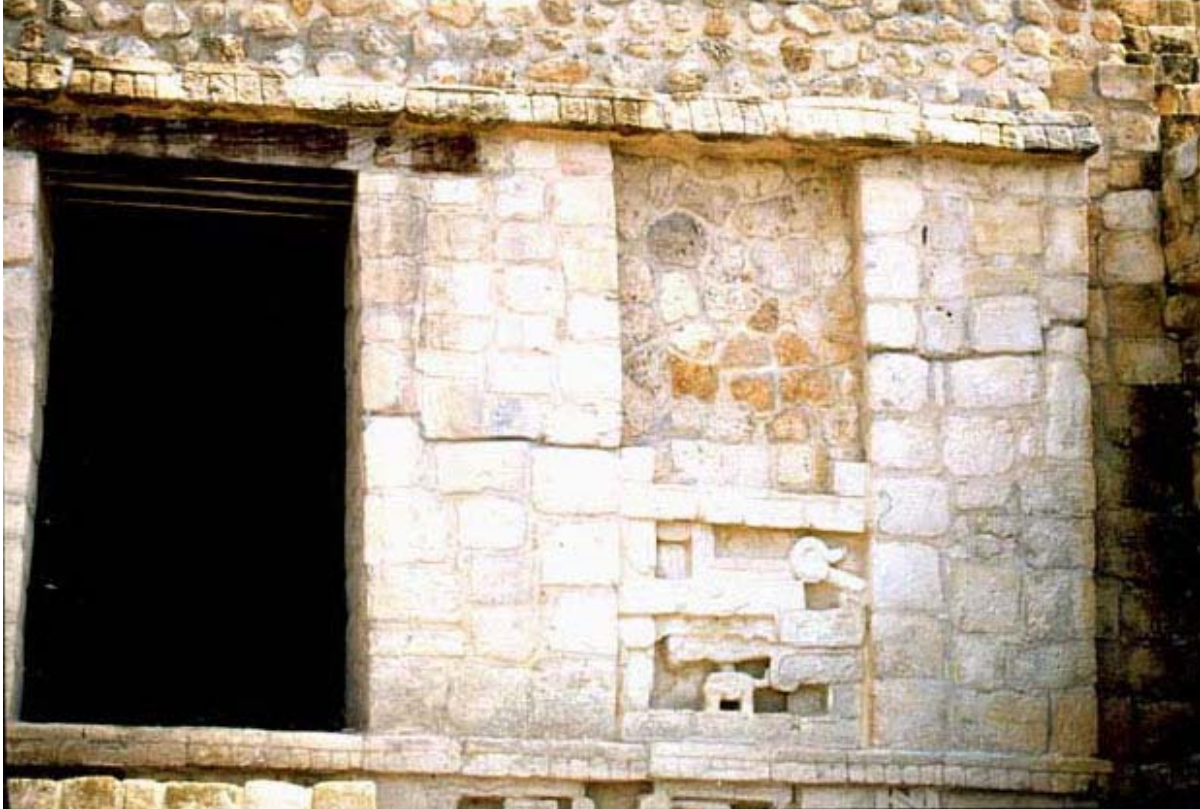
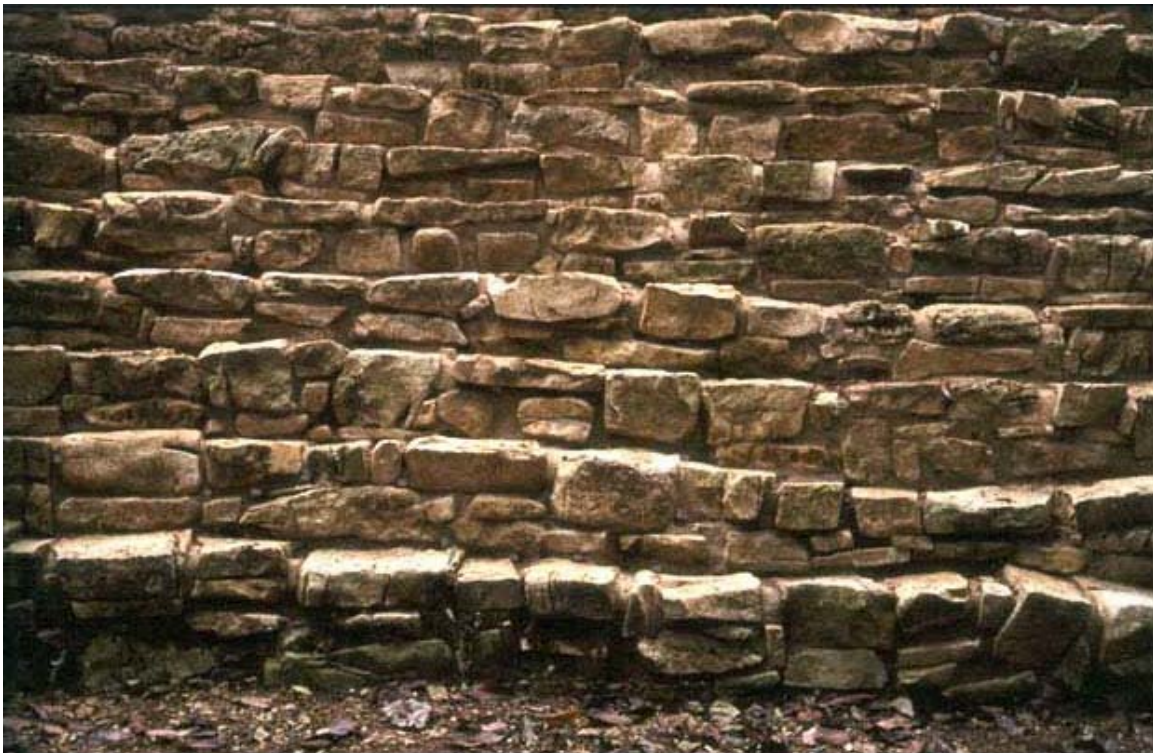
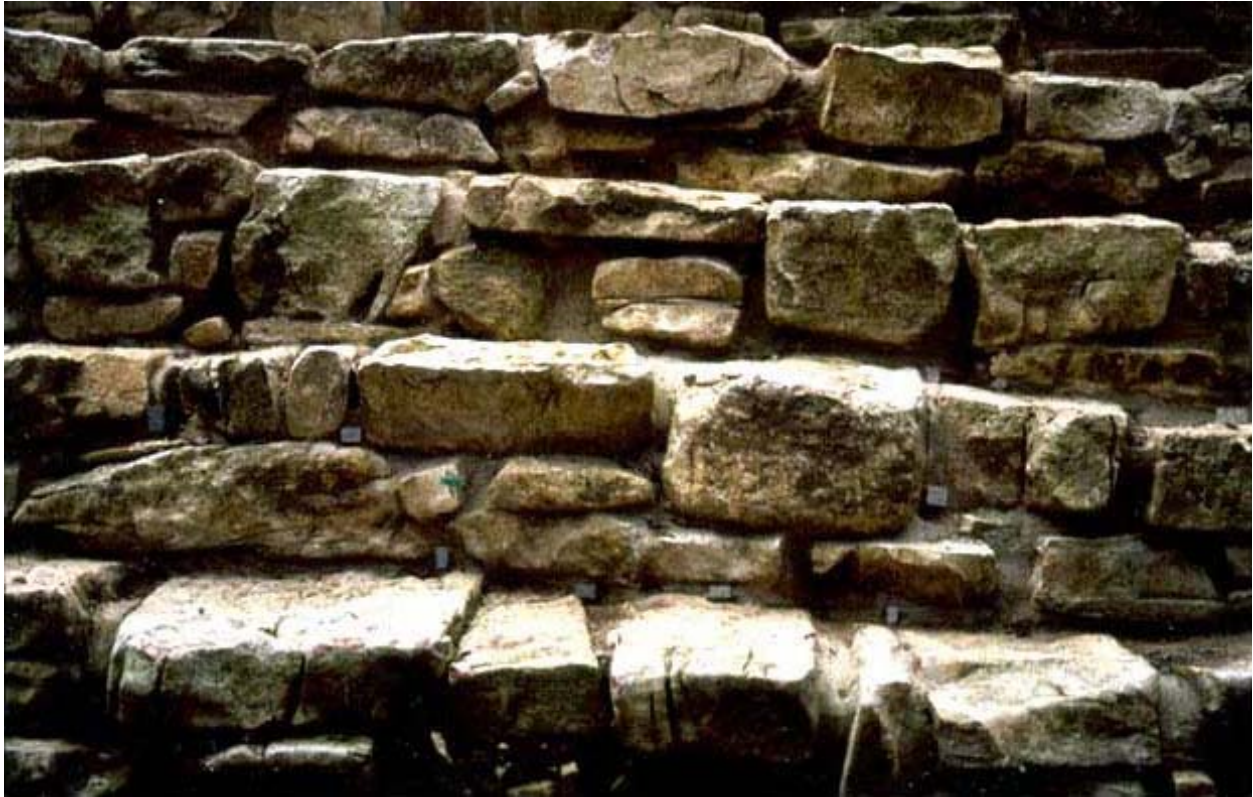
**Foto 27. Tzibanché, mascarón, rajuelas formando una línea continua para señalar el complemento, 19 de febrero, 2000.**

**Foto 28. Kohunlich, rajuelas formando una línea continua para señalar el complemento, 4 de agosto, 2000.**

**Foto 29. Ek Balam, Templo 1, detalle de juntas parcialmente vacías para dividir lo integrado de lo original, 1 de agosto, 2000.**

**Foto 30. Palenque, Estructura XIX, parte de escalera principal restaurada, señalizada con piedras rectangulares, 20 de marzo, 2000.**

Foto 31. Palenque, Estructura XIX, detalle de integración de escalones señalada con piedras rectangulares en línea de puntos, 20 de marzo, 2000.

En Palenque, México, donde he estado actuando como asesor para la restauración de la Estructura XIX (1999-2000), surgió la idea de modificar este sistema de clavos o grapas inoxidables y las rajuelas por considerar que los metales, aunque son una clara evidencia moderna, tienden a ser muy contrastantes en un examen a corta distancia. Por tal razón, con una máquina especial, cortamos fracciones rectangulares de una piedra de un color gris muy oscuro, con una sección transversal de aproximadamente 1 cm x 2.5 cm, y una longitud que varió entre los 6 cm y los 8 cm. De la misma forma que en Copán o El Pilar, estas piedras rectangulares limitan las partes integradas y forman una línea de puntos con una separación de entre 10 cm y 15 cm ([Foto 30](#) y [Foto 31](#)).

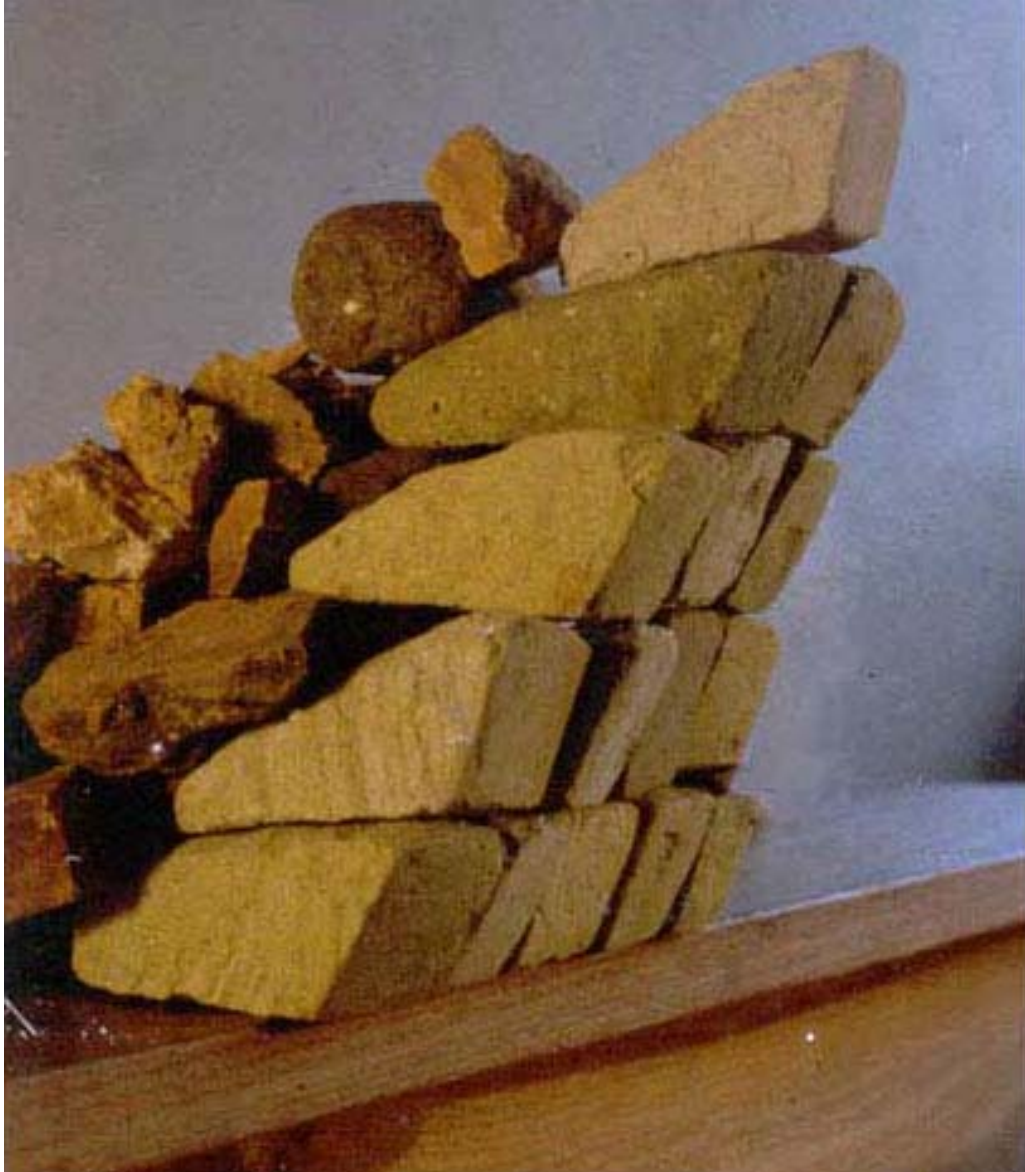
Foto 52. Copán, experimento: construcción a escala de bóveda sin aglutinante, octubre de 1986.

Como ejemplo extremo, me permito mostrar la [Foto 52](#), arriba, que es un arreglo experimental de piedras cortadas a escala, en las que no se utilizó aglutinante o mortero alguno. Las piedras solamente se organizaron con pequeñas cuñas para alcanzar el equilibrio deseado. Son cinco hiladas superpuestas que rompen la posición vertical, imitando una parte de la bóveda maya (Copán, octubre de 1986).

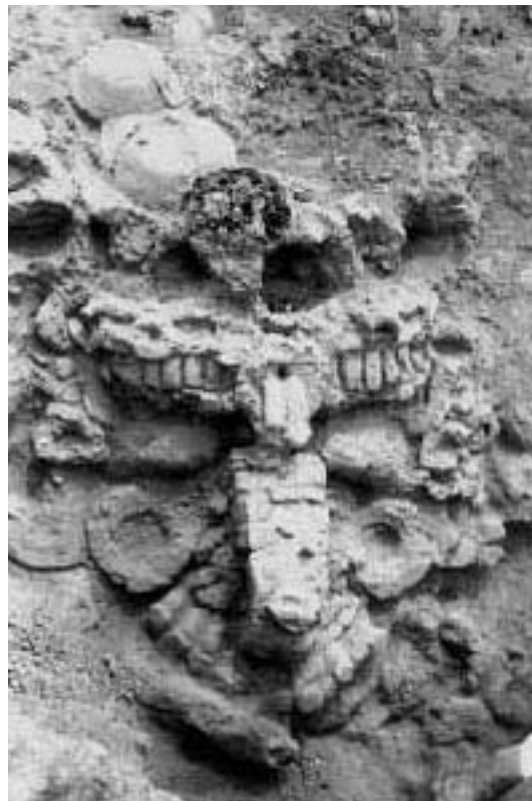
**Foto 32.** Kaminaljuyú, Estructura DIII-1, mascarón modelado en arcilla y talpetate, 1963.

El problema que pude detectar durante mi última visita ocurrida en noviembre del 2000, no fue la efectividad del techo, pues éste ha venido cumpliendo eficazmente con su cometido, aunque su estado es deplorable. Las máscaras modeladas como partes de la arquitectura se han deteriorado por causas humanas y por la ausencia total de asistencia especializada. En la [Foto 35](#), abajo, observamos cómo se intentó reparar una de ellas, la cual, al decir del vigilante, se dañó durante el terremoto de 1976. También vemos que quien estuvo a cargo de la tarea no tenía la menor idea de cómo hacerla, y que carecía de toda habilidad artística. Compárese con la [Foto 32](#), de 1963.

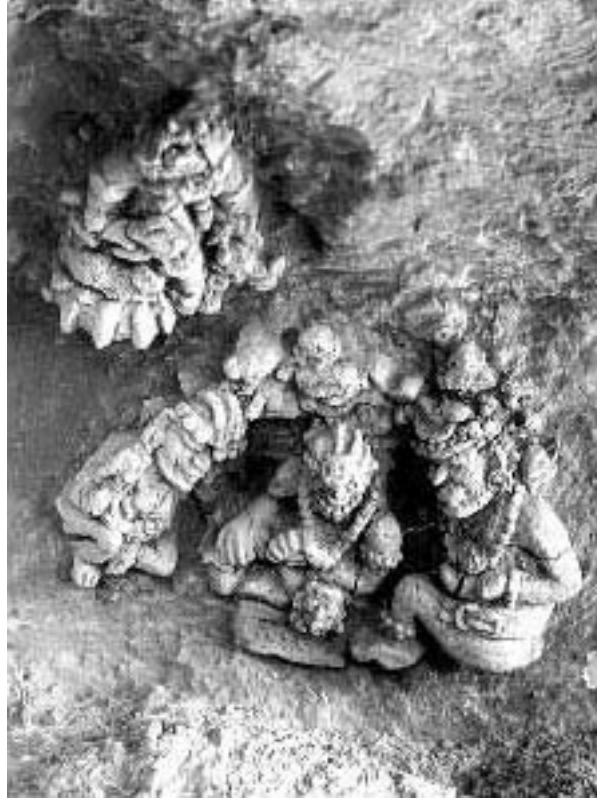
Foto 33. Kaminaljuyú, Estructura DIII-1, tres personajes modelados en arcilla y talpetate, 1963.

Los personajes que vimos en la [Foto 33](#) y [Foto 34](#), junto con otros elementos modelados de los que no tengo ilustraciones, desaparecieron totalmente por factores humanos de los que no hablaremos aquí en detalle. Es evidente, no obstante, que la fracción de mascarón más difícil de alcanzar por la gente ([Foto 36](#)) todavía se preserva en buen estado ([Foto 37](#) y [Foto 38](#)). El techo, en este caso, ha sido una herramienta eficaz y ha cumplido con su misión protectora.
