**FAMSI © 2003: Carlos Rudy Larios Villalta**

## **Criterios de Restauración Arquitectónica en el Área Maya**

**Año de Investigación:** 2000

**Sitio:** Área Maya

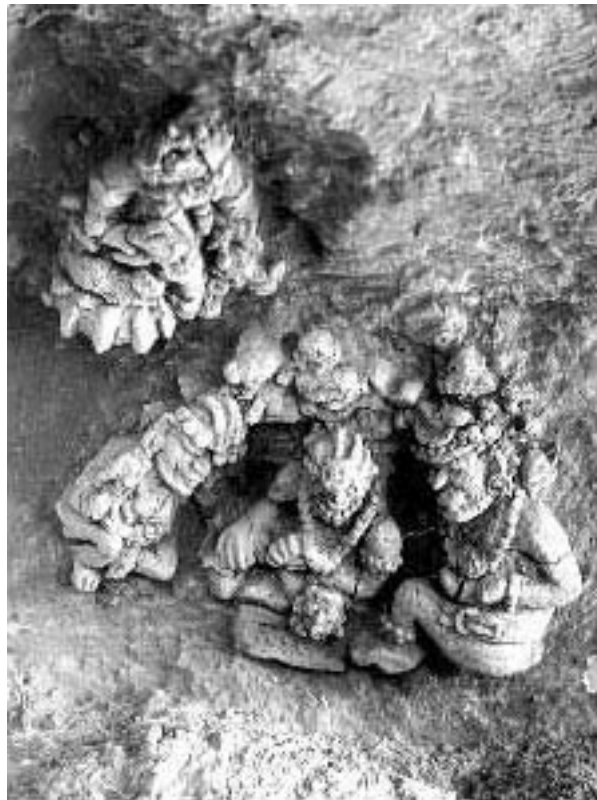
Foto 34. Kaminaljuyú, Estructura DIII-1, personaje sobre calabaza modelado en arcilla y talpetate, 1963.

Los personajes que vimos en la [Foto 33](#) y [Foto 34](#), junto con otros elementos modelados de los que no tengo ilustraciones, desaparecieron totalmente por factores humanos de los que no hablaremos aquí en detalle. Es evidente, no obstante, que la fracción de mascarón más difícil de alcanzar por la gente ([Foto 36](#)) todavía se preserva en buen estado ([Foto 37](#) y [Foto 38](#)). El techo, en este caso, ha sido una herramienta eficaz y ha cumplido con su misión protectora.

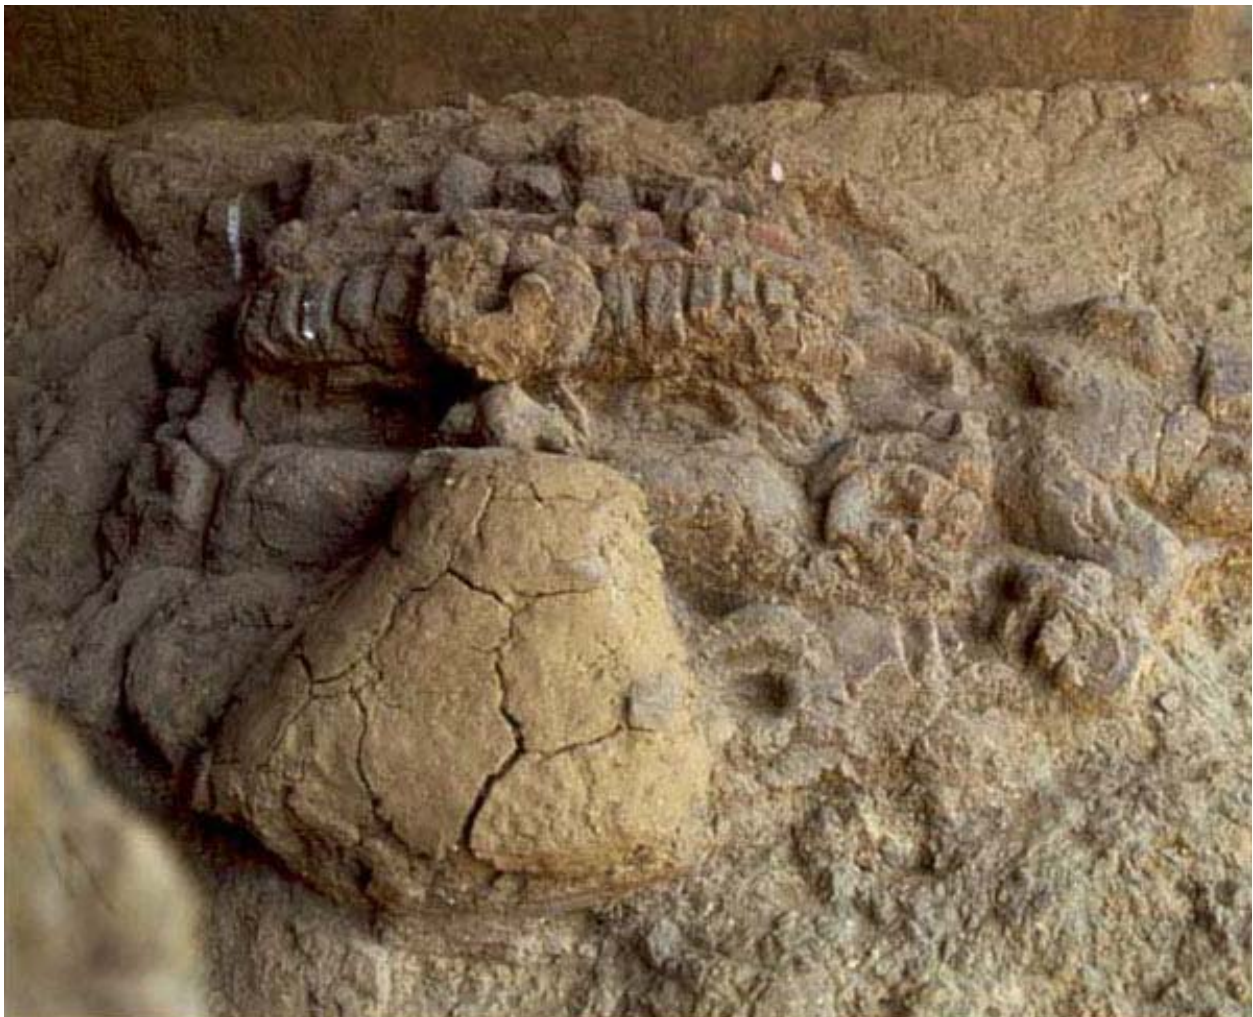
**Foto 35. Kaminaljuyú, Estructura DIII-1, el mismo mascarón de arcilla de la Foto 32, cuando se intentó su reparación, 14 de noviembre, 2000.**

El problema que pude detectar durante mi última visita ocurrida en noviembre del 2000, no fue la efectividad del techo, pues éste ha venido cumpliendo eficazmente con su cometido, aunque su estado es deplorable. Las máscaras modeladas como partes de la arquitectura se han deteriorado por causas humanas y por la ausencia total de asistencia especializada. En la [Foto 35](#), abajo, observamos cómo se intentó reparar una de ellas, la cual, al decir del vigilante, se dañó durante el terremoto de 1976. También vemos que quien estuvo a cargo de la tarea no tenía la menor idea de cómo hacerla, y que carecía de toda habilidad artística. Compárese con la [Foto 32](#), de 1963.

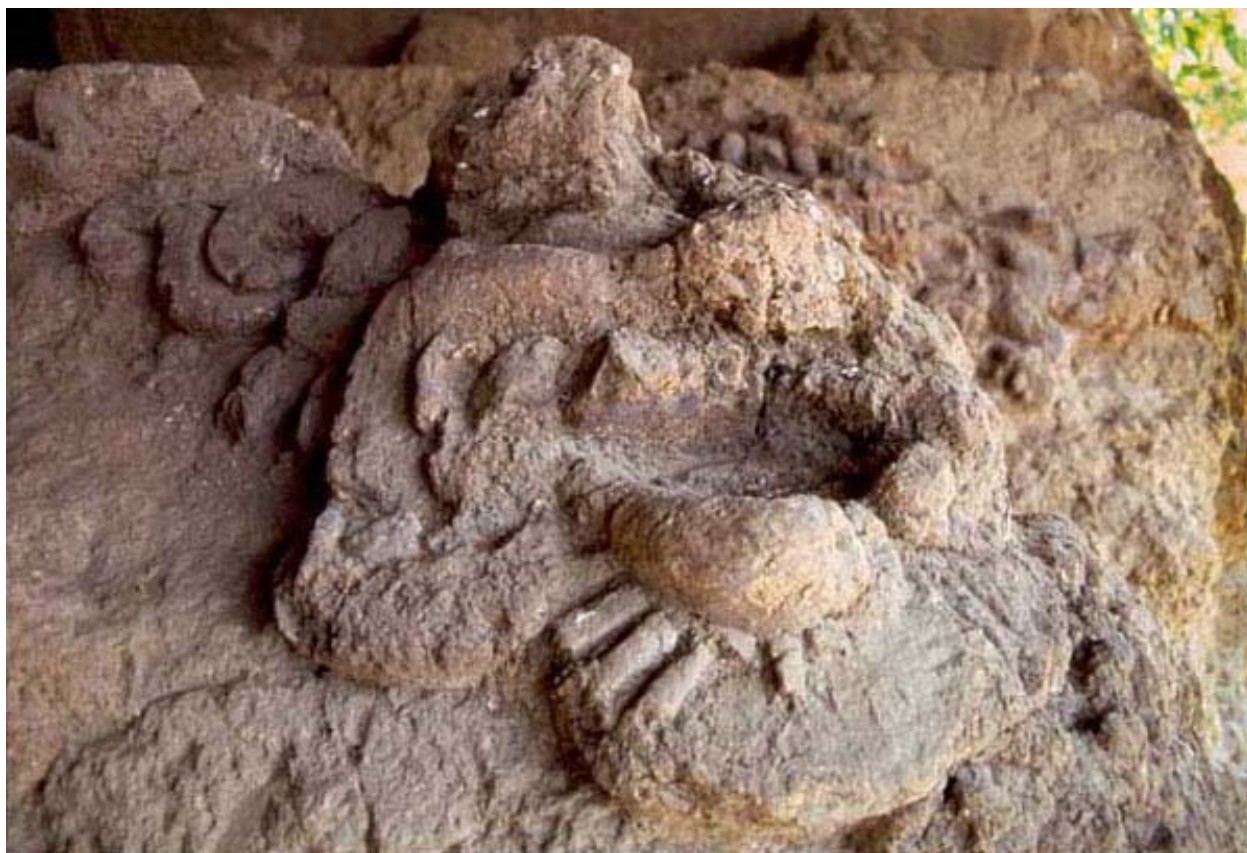
**Foto 36.** Kaminaljuyú, Estructura DIII-1, restos de un mascarón modelado en arcilla y talpetate, de difícil acceso para los visitantes, 14 de noviembre, 2000.

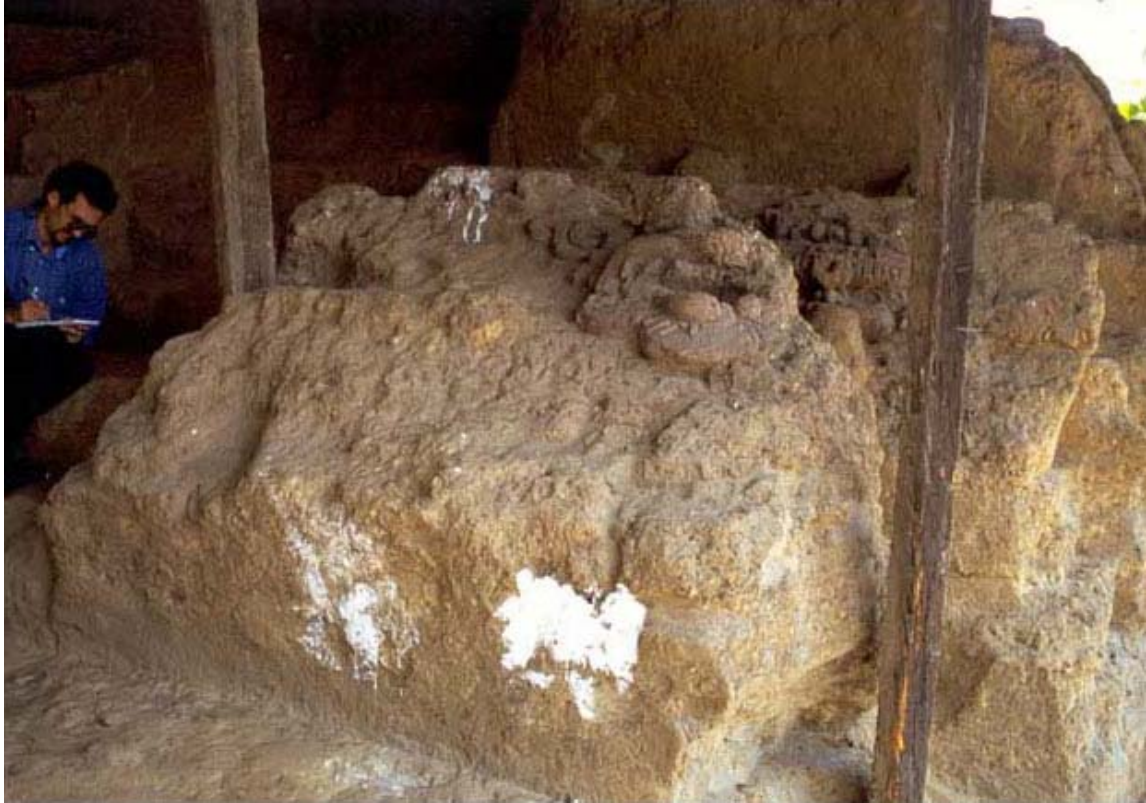
Foto 37. Kaminaljuyú, Estructura DIII-1, fracción de mascarón y vista general del edificio, 14 de noviembre, 2000.

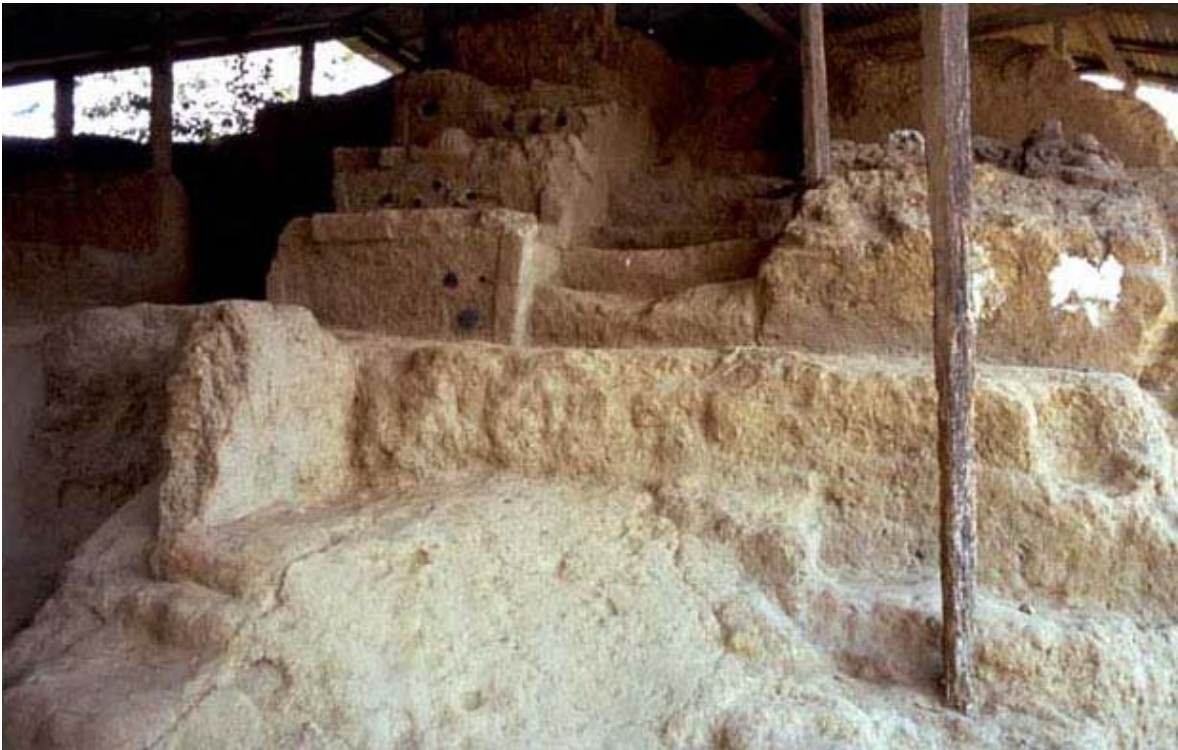
Foto 38. Kaminaljuyú, Estructura DIII-1, vista general del área de los mascarones, 14 de noviembre, 2000.

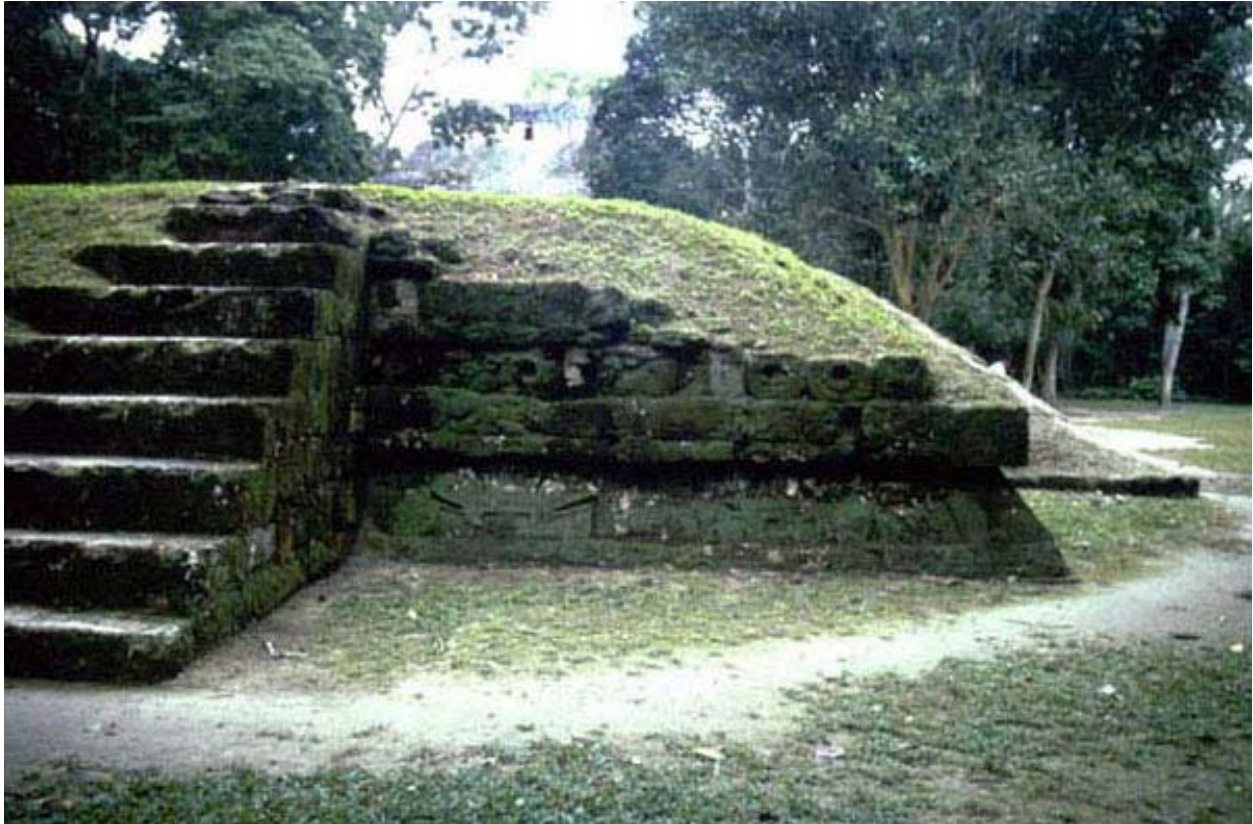
Foto 41. Tikal, Estructura 5C-53, parte fachada sur, muy húmeda, 12 de diciembre, 2000.

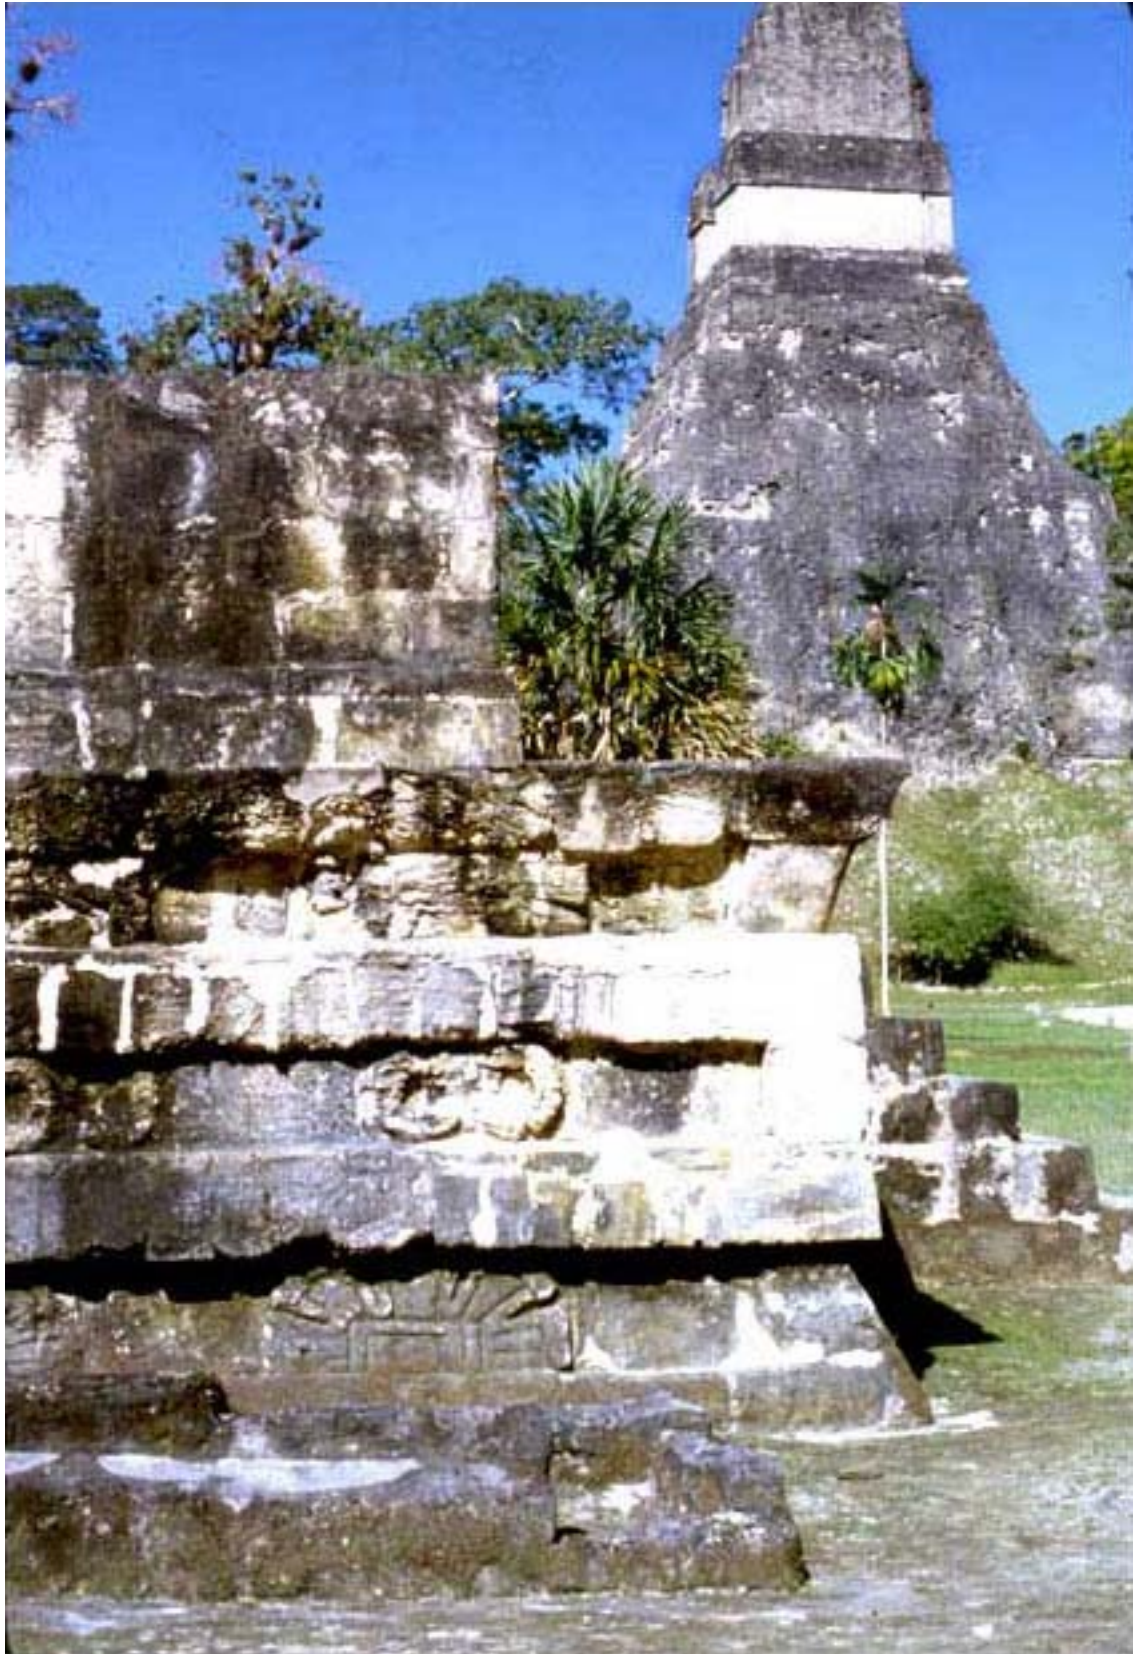
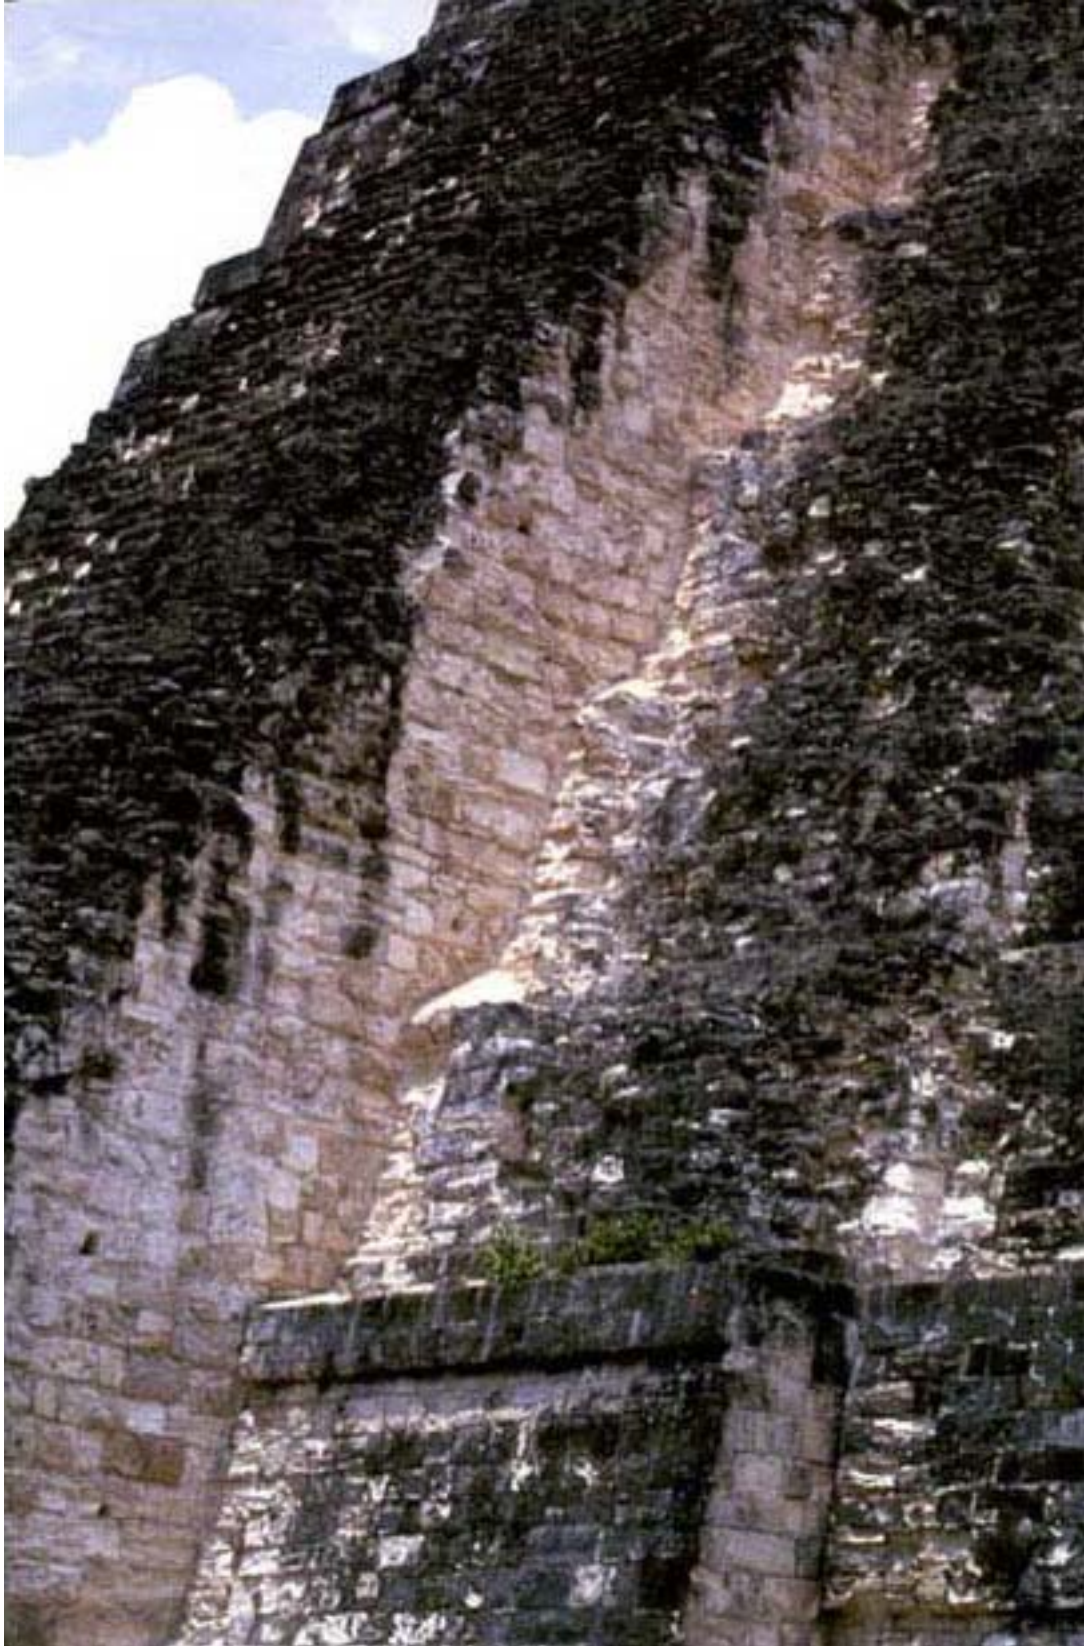
Foto 42. Tikal, Estructura 5D-43 con el Templo 1 al fondo, y un estado de avanzado deterioro de la piedra, febrero de 1980.

**Foto 43. Tikal, Templo 1, lateral sur de la escalinata con un marcado deterioro; nótese el polvo blanco sobre las juntas con las terrazas, 14 de mayo, 2000.**

Ésto puede ser comprobado en interiores de edificios que hoy en día, treinta y cuatro años más tarde, todavía conservan sus estucos originales resguardados por la capa de algas que les da coloración. Al menos a simple vista, no podemos apreciar claramente el deterioro que puedan presentar, con la excepción de los daños causados por los visitantes que quieren dejar escritos sus nombres ([Foto 56](#)). Esto no ocurre en áreas soleadas, donde los efectos de las sales son catastróficos y avanzan inexorablemente ([Foto 42](#) y [Foto 43](#)).

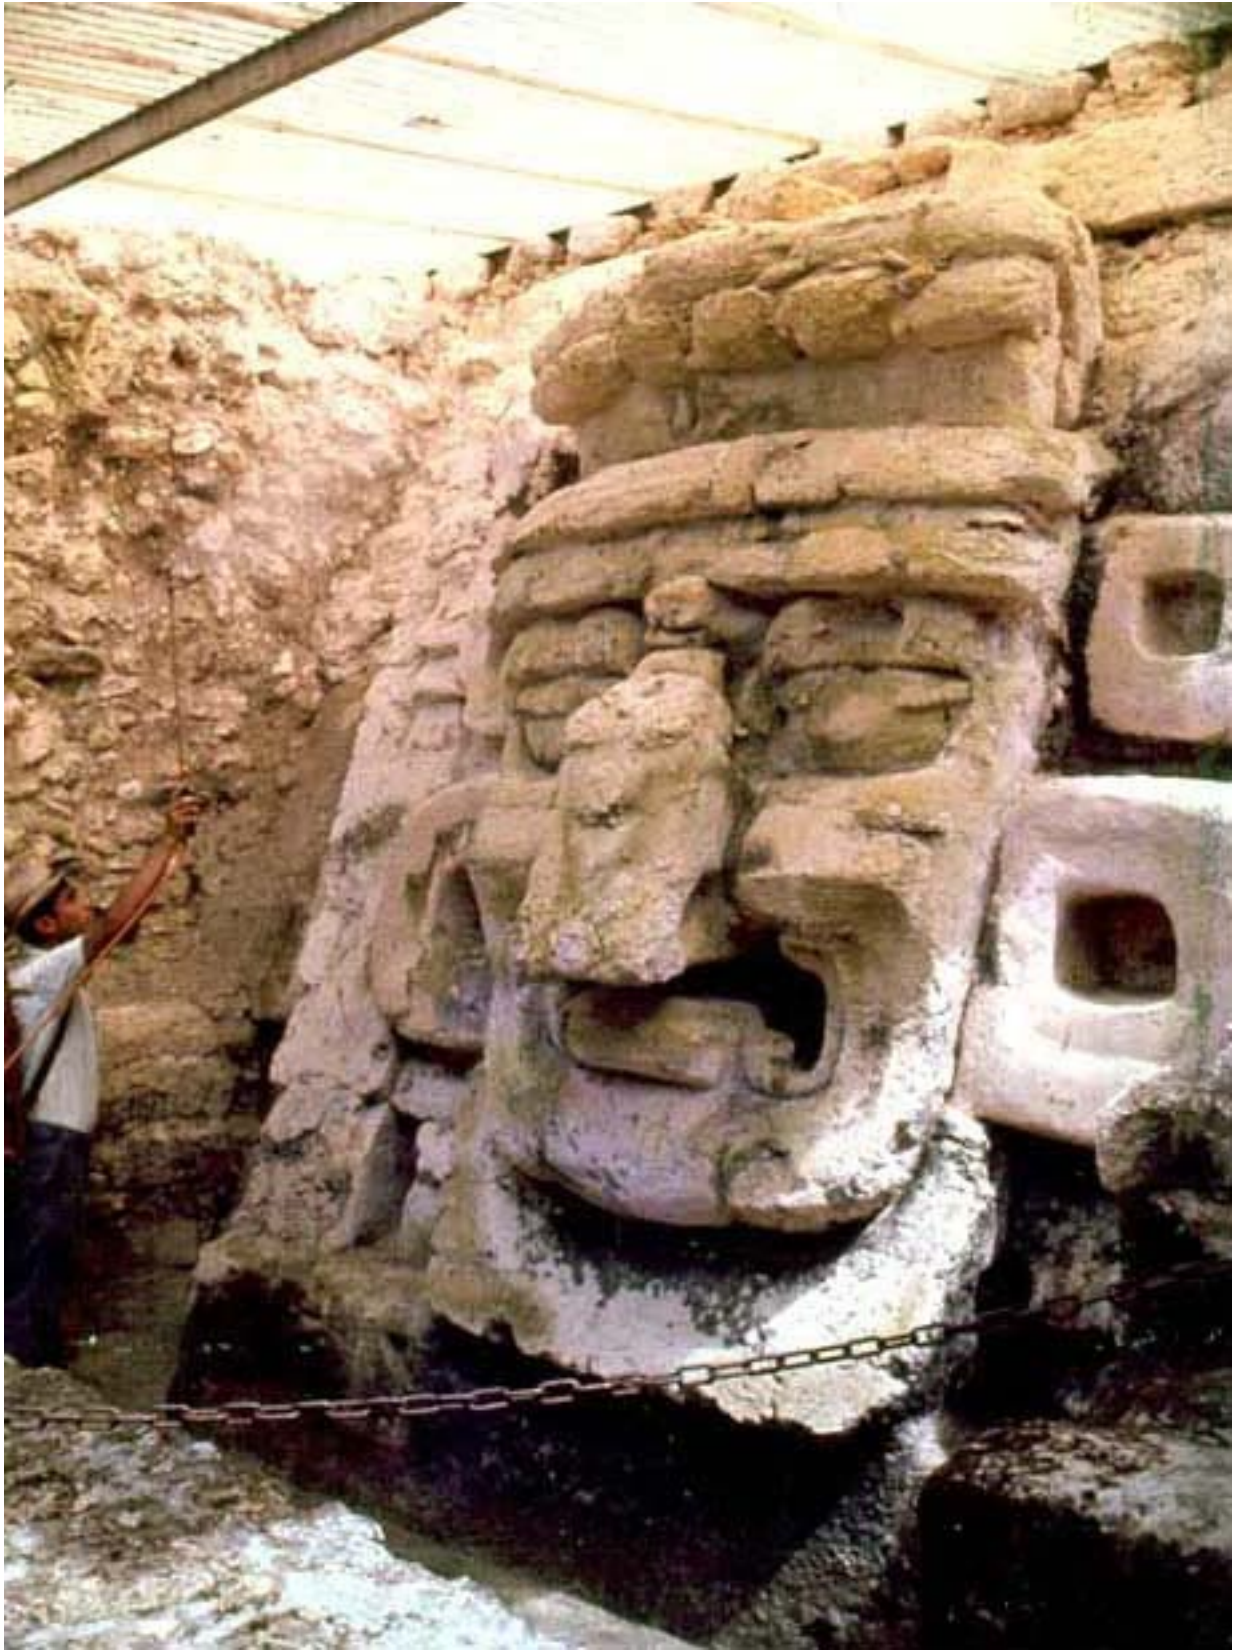
Foto 44. Tikal, Estructura 5D-33 2ª, mascarón de piedra y estuco, lado oeste, agosto de 1972.

Casi en forma simultánea, y durante la liberación de la Estructura 5D-33, 2º, me tocó liberar y documentar el mascarón del oeste ([Figura 4](#)). La finalidad de esta excavación radicaba en exhibir los mascarones antiguos, colocándoles un techo de láminas de fibra a fin de que pasara luz suficiente como para que los turistas pudieran tomar fotografías. Igual tratamiento se dio a otro mascarón que había sido previamente localizado en la fachada sur de la Estructura 5D-22. El fenómeno de degradación que ya conocíamos se repitió en las dos esculturas cubiertas por techos de fibra de vidrio, con idénticas características. En este caso, éstas permanecieron expuestas al turismo.

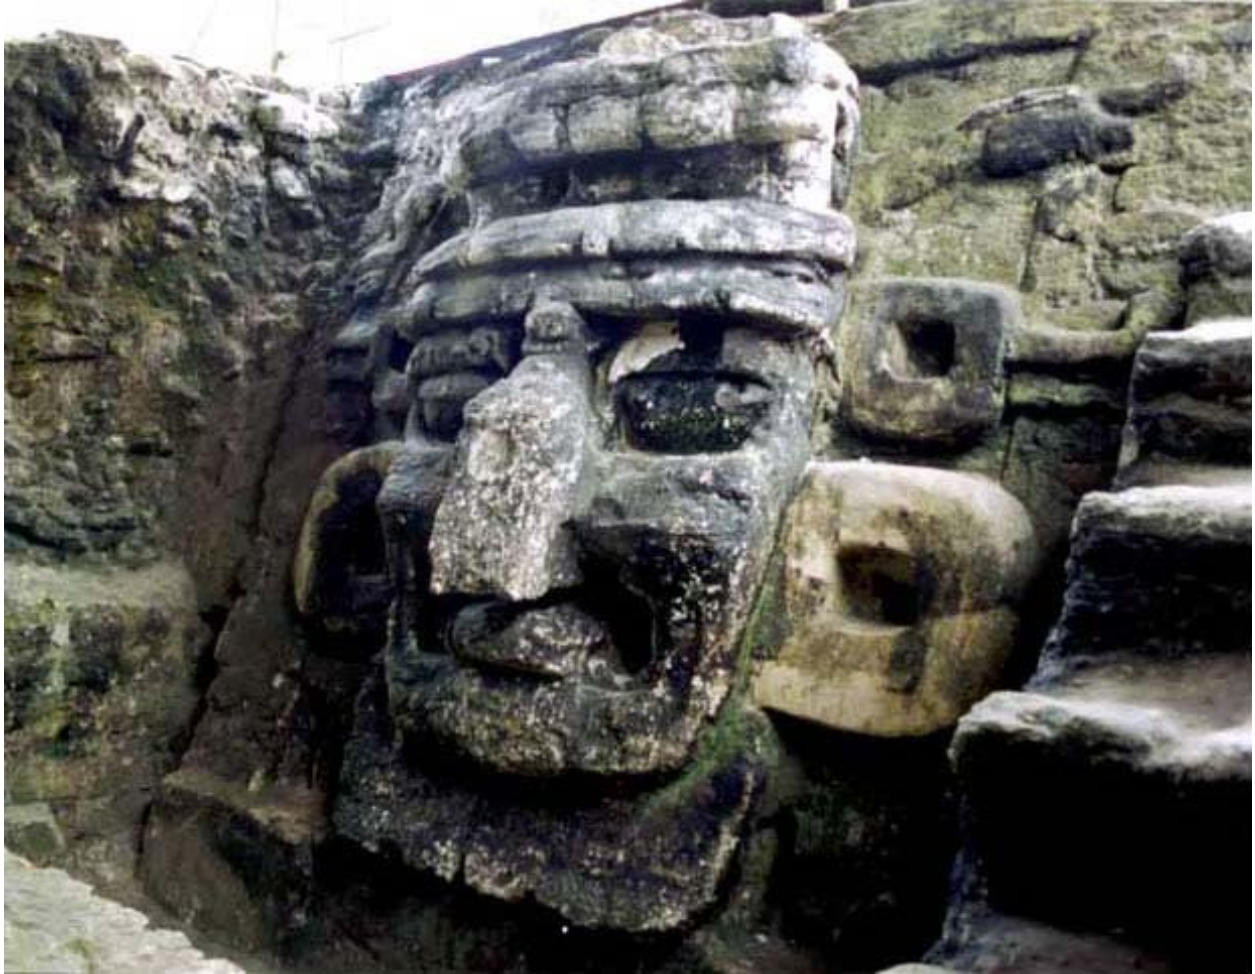
Foto 45. Tikal, Estructura 5D-33, 2ª, mascarón del lado oeste, 12 de diciembre, 2000.

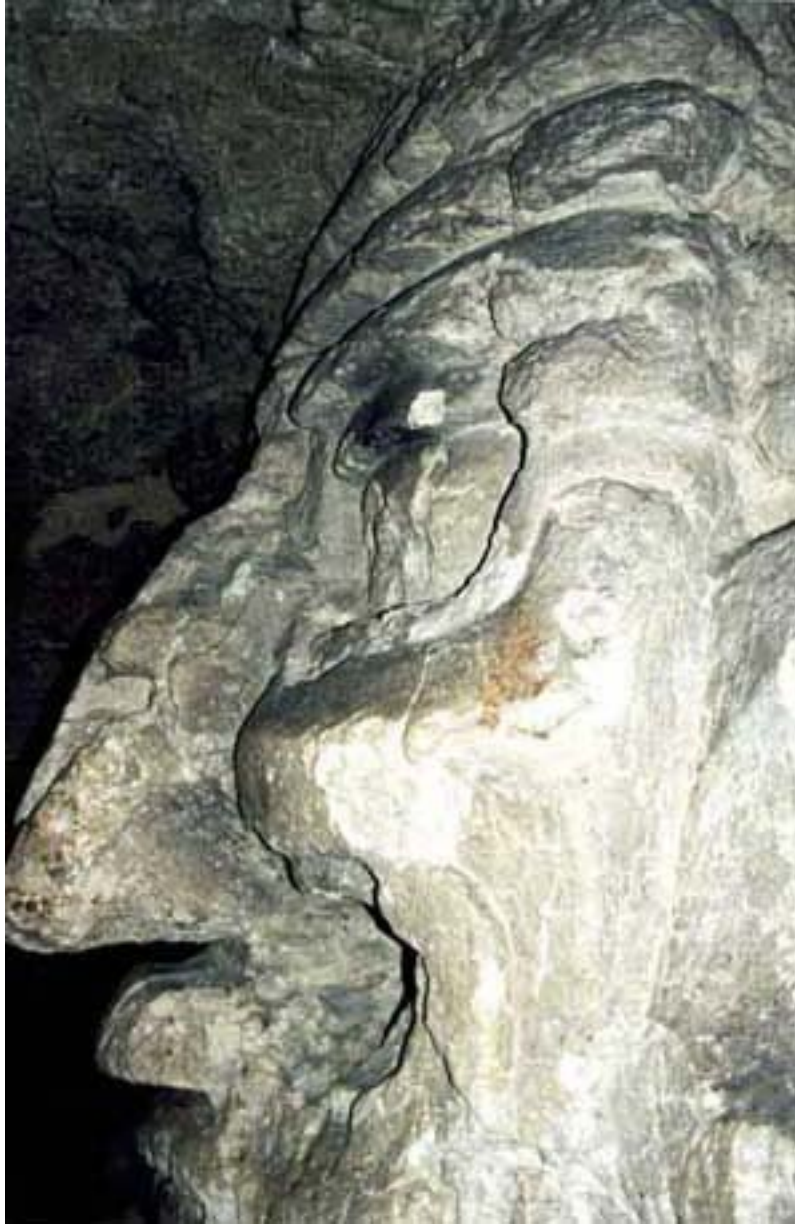
**Foto 46. Tikal, Estructura 5D-33 2ª, mascarón del lado este, dentro del túnel y en muy buen estado de conservación, 13 de diciembre, 2000.**

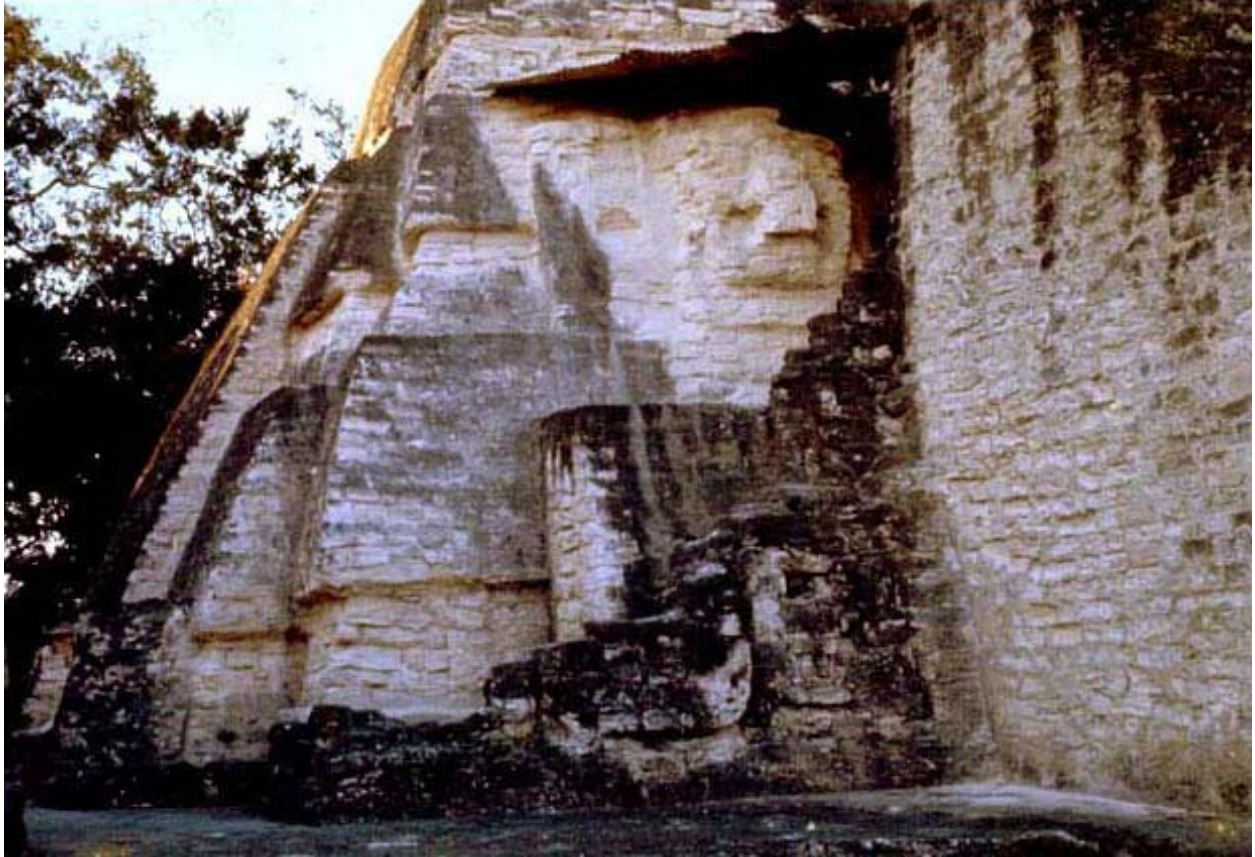
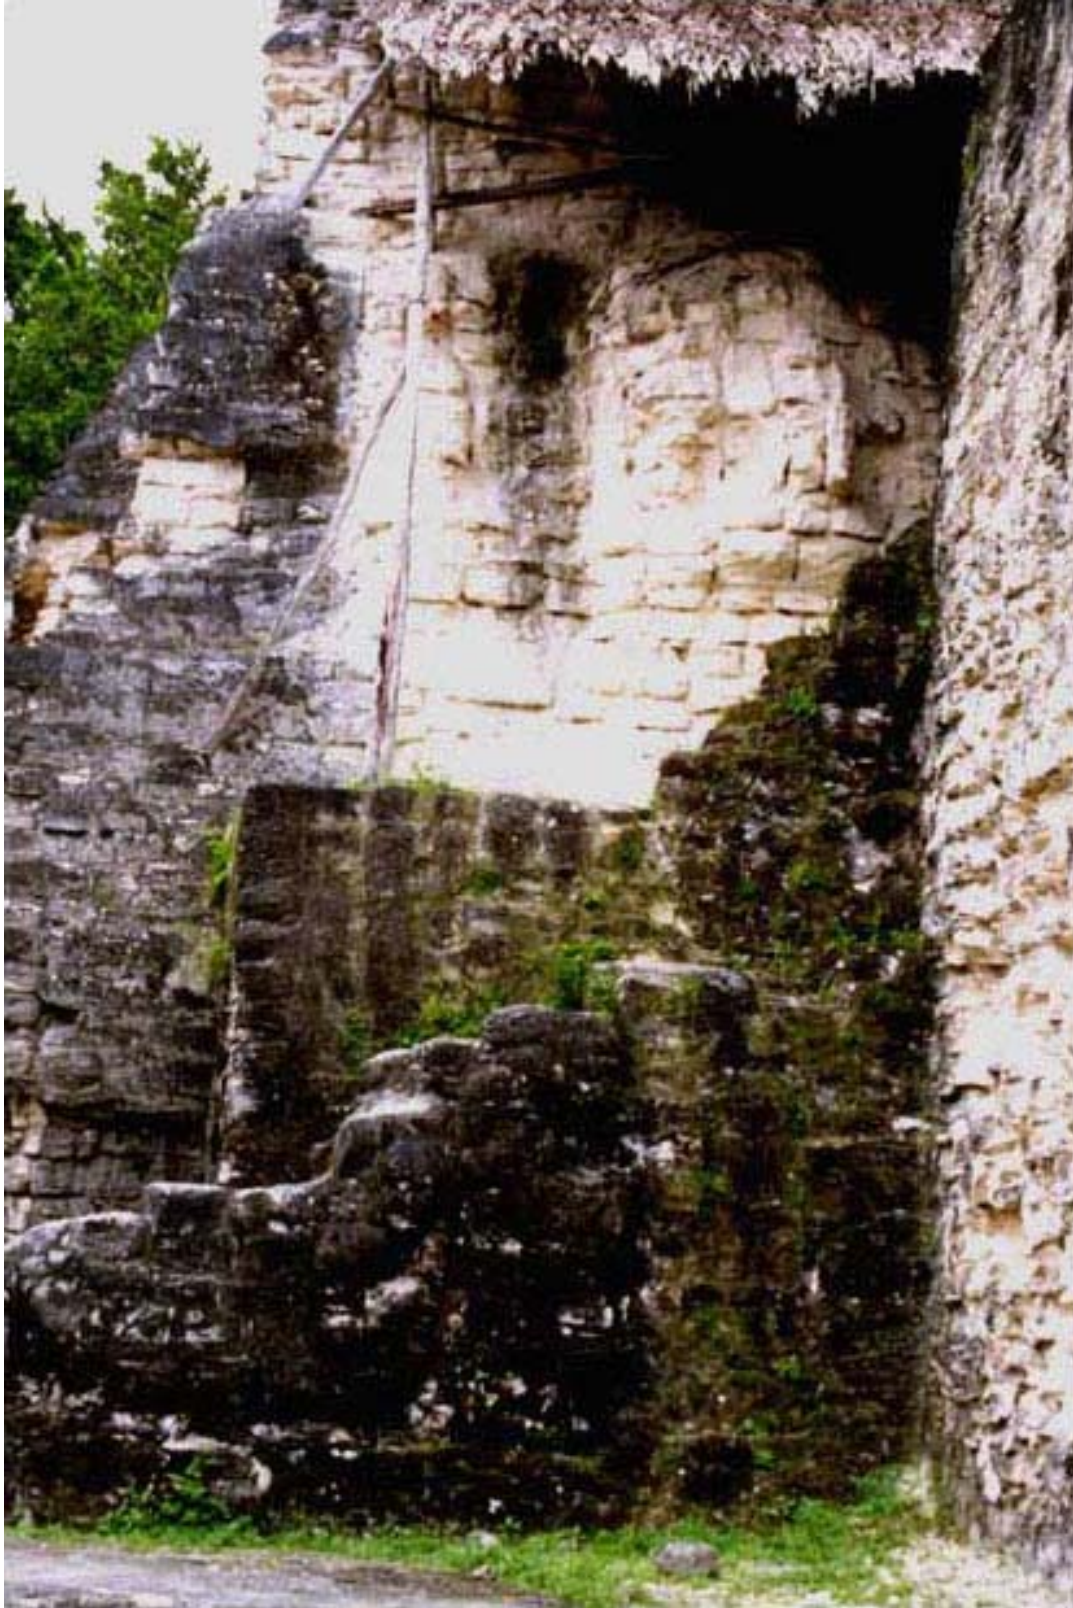
**Foto 47. Tikal, Estructura 5D-22, mascarón oeste. Las partes claras representan deterioro. Las partes oscuras por la microflora se han conservado mejor, febrero de 1978.**

Foto 48. Tikal, Estructura 5D-22, idem foto 47, pero ésta fue tomada el 13 de diciembre del 2000; nótese que el mascarón casi ha desaparecido. Las partes húmedas con un marcado color oscuro aún se ven en condiciones mucho más aceptables que la parte techada.

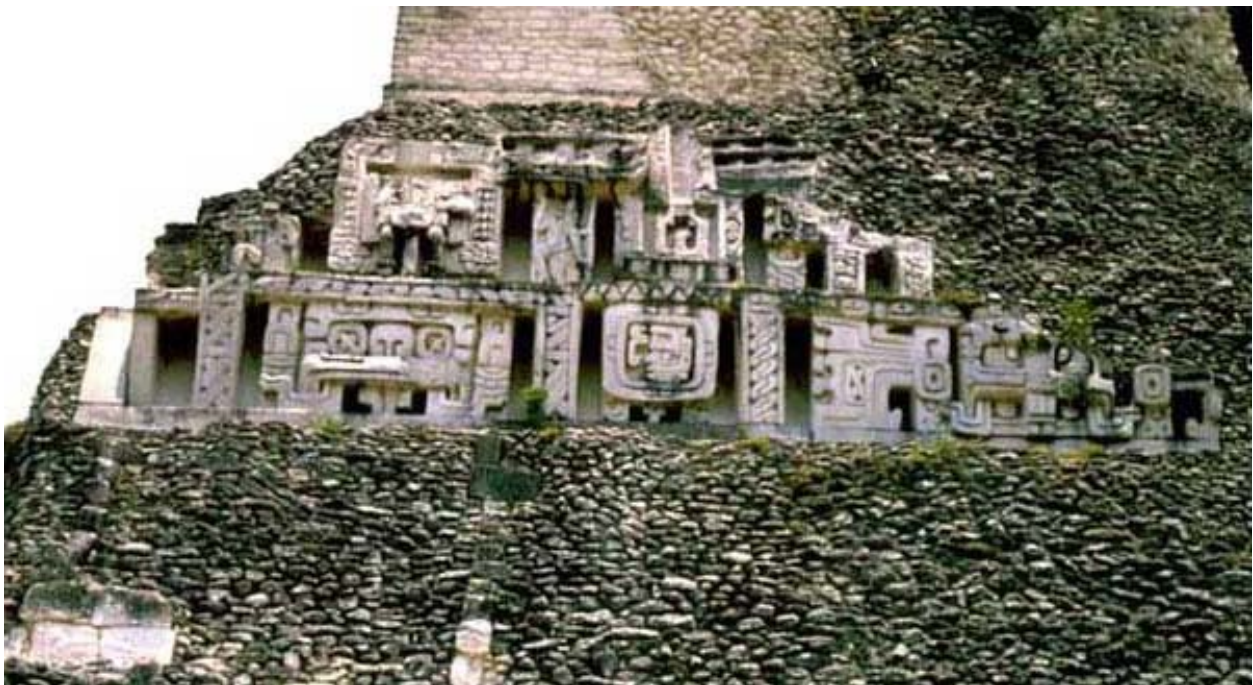
**Foto 39.** Xunantunich, El Castillo, lado oeste, réplica de friso, 24 de mayo, 2000.

En Xunantunich, como en muchos otros sitios restaurados, el turismo es importante, de modo que no nos pareció correcto enterrar nuevamente el friso como se hizo con el de Tikal, aunque seguramente hacerlo hubiera sido correcto. Después de meditarlo, llegamos a la conclusión de que lo mejor sería hacer una réplica exacta, a escala natural ([Foto 39](#), abajo), que más tarde sería instalada frente al original.

La tarea consistió en elaborar una copia fiel del friso, modelándolo en arcilla en un área próxima al edificio, basándonos primeramente en el original mismo, y luego en los dibujos existentes y otros muchos detalles y secciones que se hicieron para tal fin. Luego moldeamos la figura con hule y fibra de vidrio, para finalmente elaborar la copia en resina poliéster, fibras de vidrio y polvo de piedra caliza del color de los estucos.

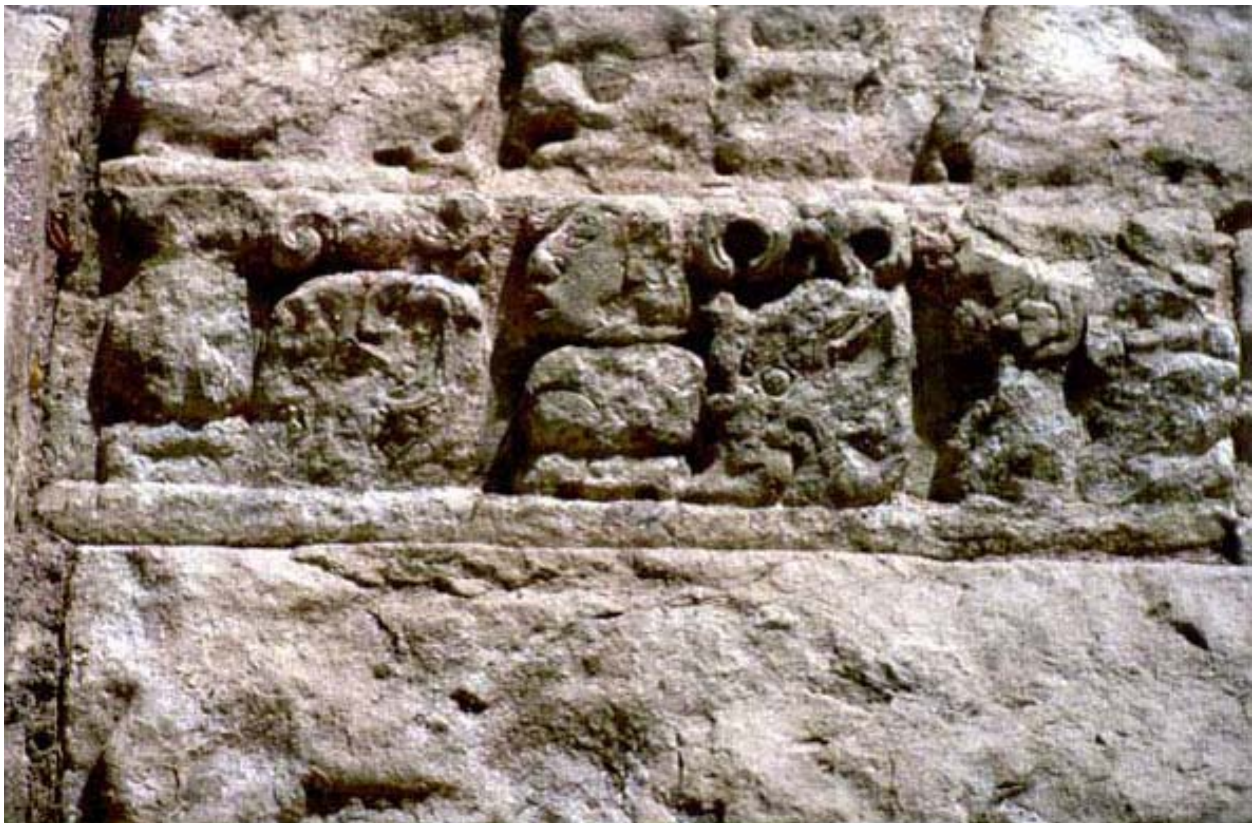
**Foto 67. Copán, la Escalera Jeroglífica, detalle del deterioro de los escalones en la base de la escalinata.**

La piedra toba, que es de origen volcánico, es muy resistente y estable, fácil de labrar. Pero no obstante, el deterioro que normalmente se presenta en la forma de exfoliaciones ([Foto 67](#), abajo) es cada día más alarmante. Llama muy especialmente la atención el hecho de que también en este sitio hecho con materiales diferentes, las edificaciones que permanecen a la sombra se ven en mucho mejor estado que aquellas que reciben más luz solar durante el año.

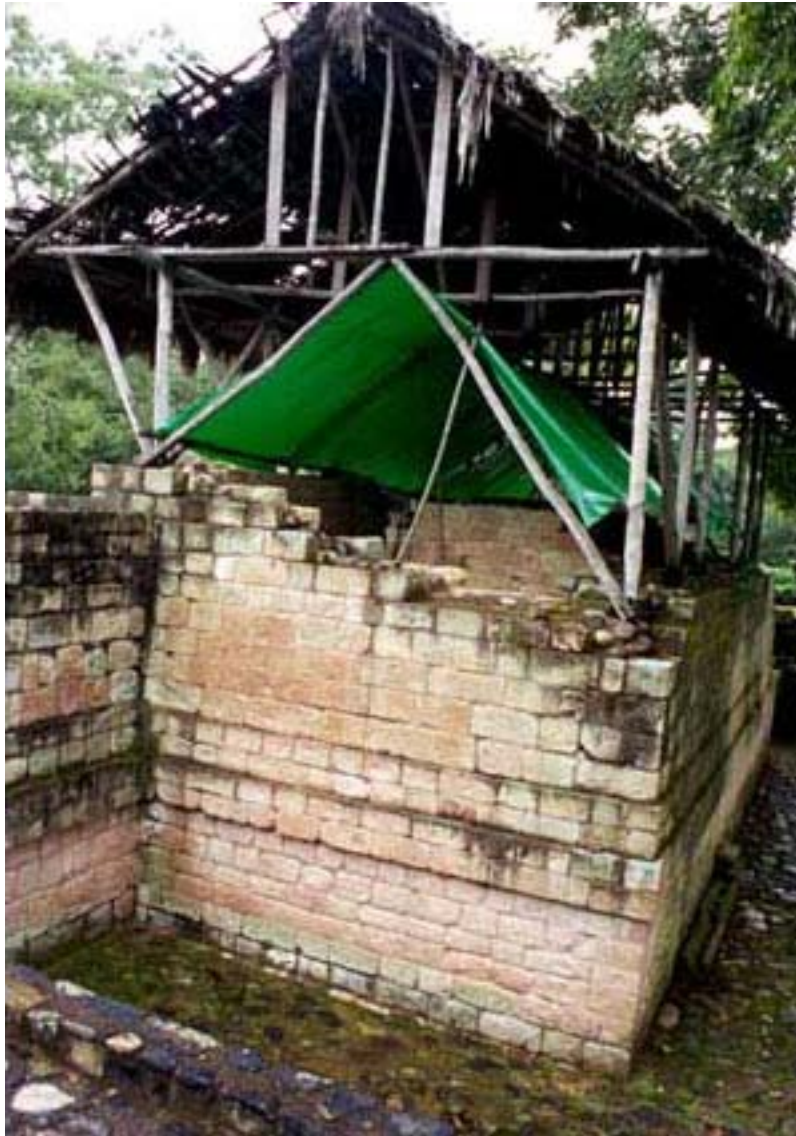
**Foto 55. Copán, Estructura 9N-67, el techo protector se encuentra en un estado calamitoso, 22 de noviembre, 2000.**

estos techos ha fallado ([Foto 55](#), arriba). En el caso particular de la Escalera Jeroglífica ([Foto 68](#), abajo) ubicada en el centro de Copán, también fue necesario poner un toldo para cubrir toda la escalera, la estela, y el altar que se encuentra frente a ella ([Foto 69](#), abajo).
