**FAMSI © 2003: Carlos Rudy Larios Villalta**

## **Criterios de Restauración Arquitectónica en el Área Maya**

**Año de Investigación:** 2000

**Sitio:** Área Maya

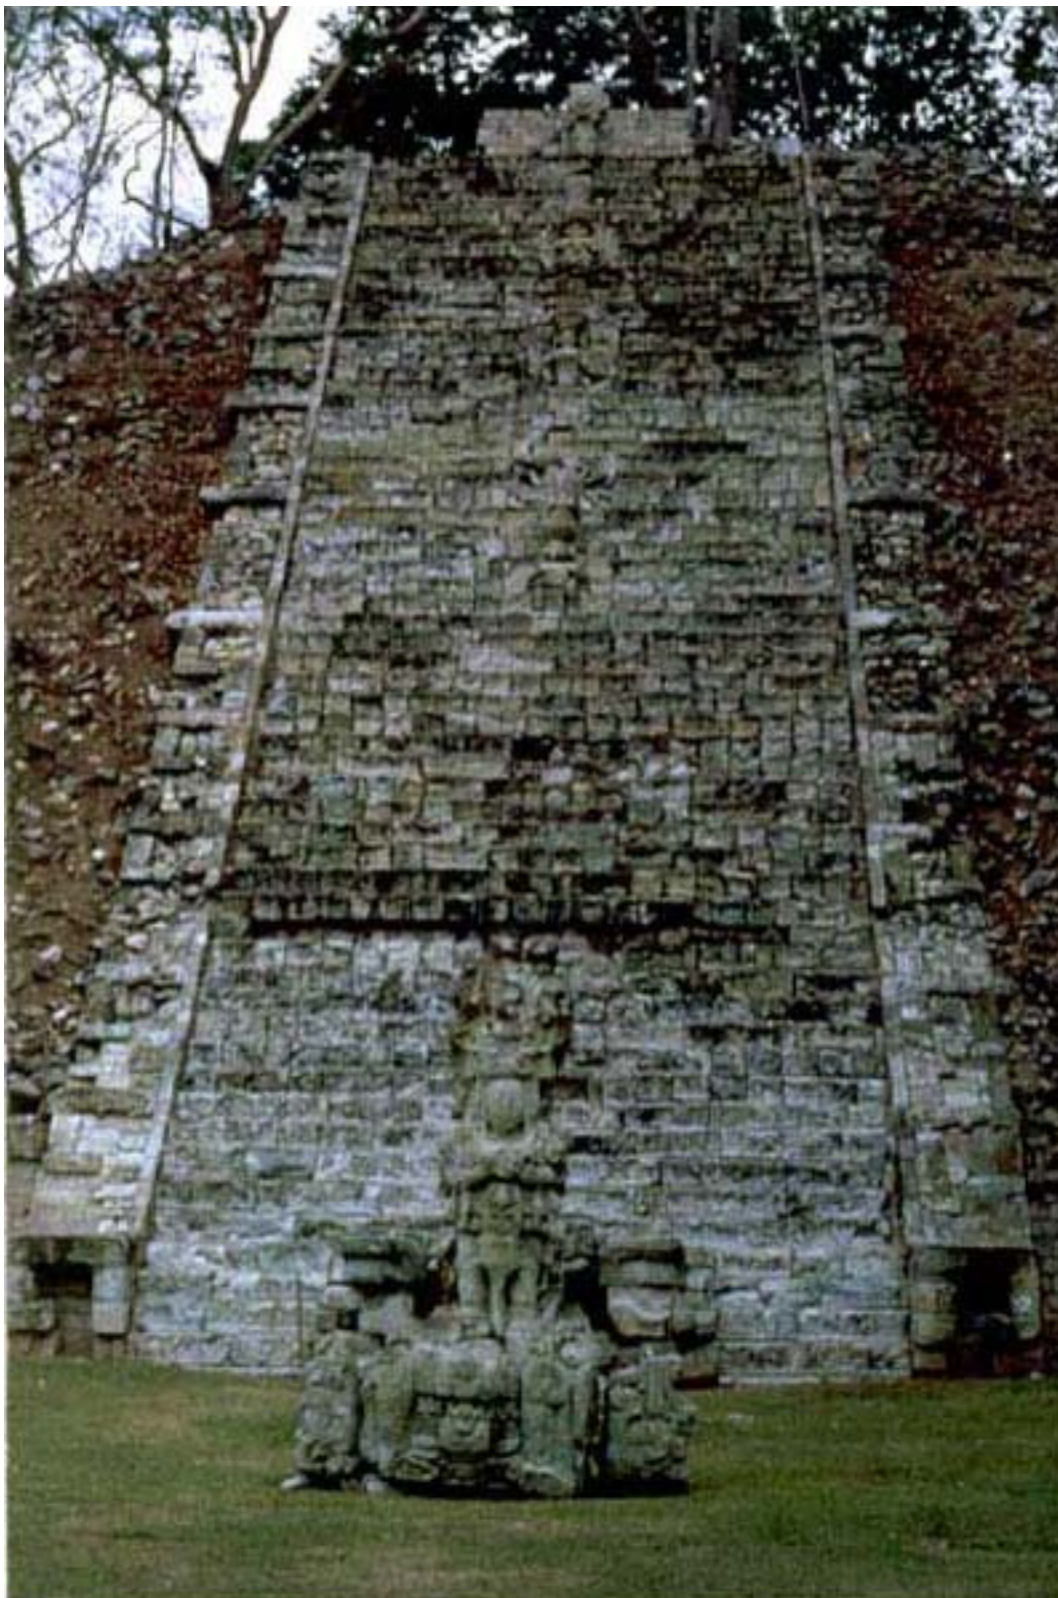
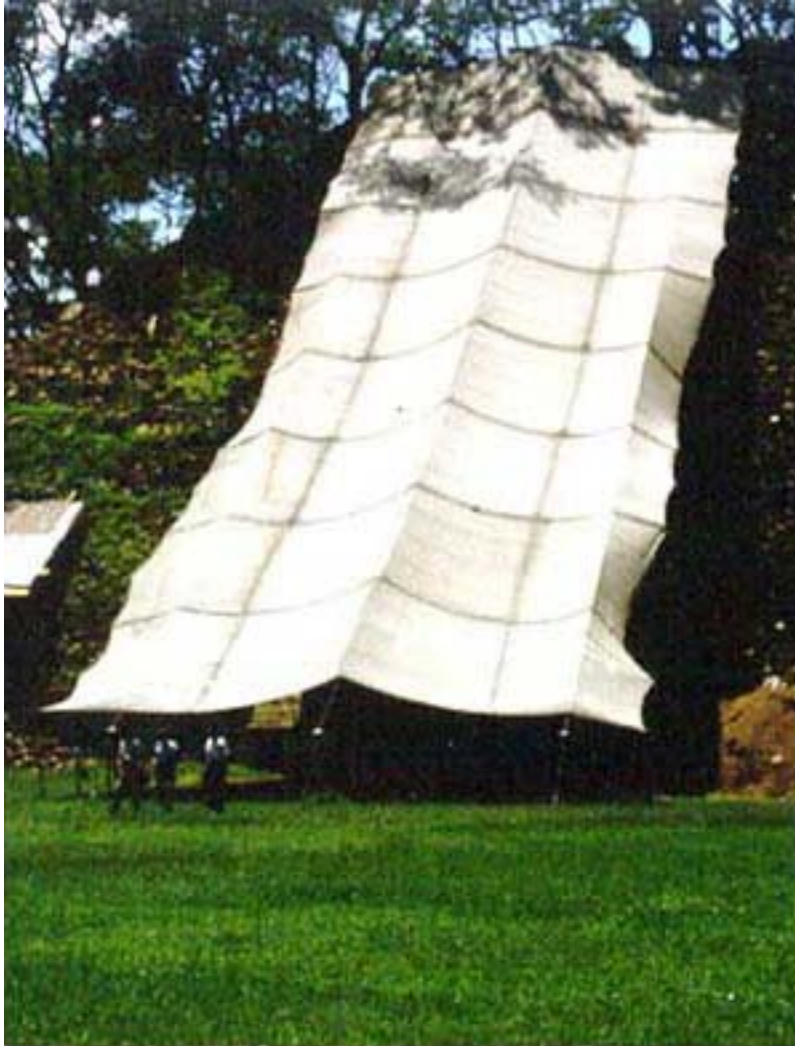
Foto 68. Copán, Escalera Jeroglífica, 1990.

**Foto 69. Copán, la Escalera Jeroglífica con el toldo protector colocado en 1985, foto de 1988.**

estos techos ha fallado ([Foto 55](#), arriba). En el caso particular de la Escalera Jeroglífica ([Foto 68](#), abajo) ubicada en el centro de Copán, también fue necesario poner un toldo para cubrir toda la escalera, la estela, y el altar que se encuentra frente a ella ([Foto 69](#), abajo).

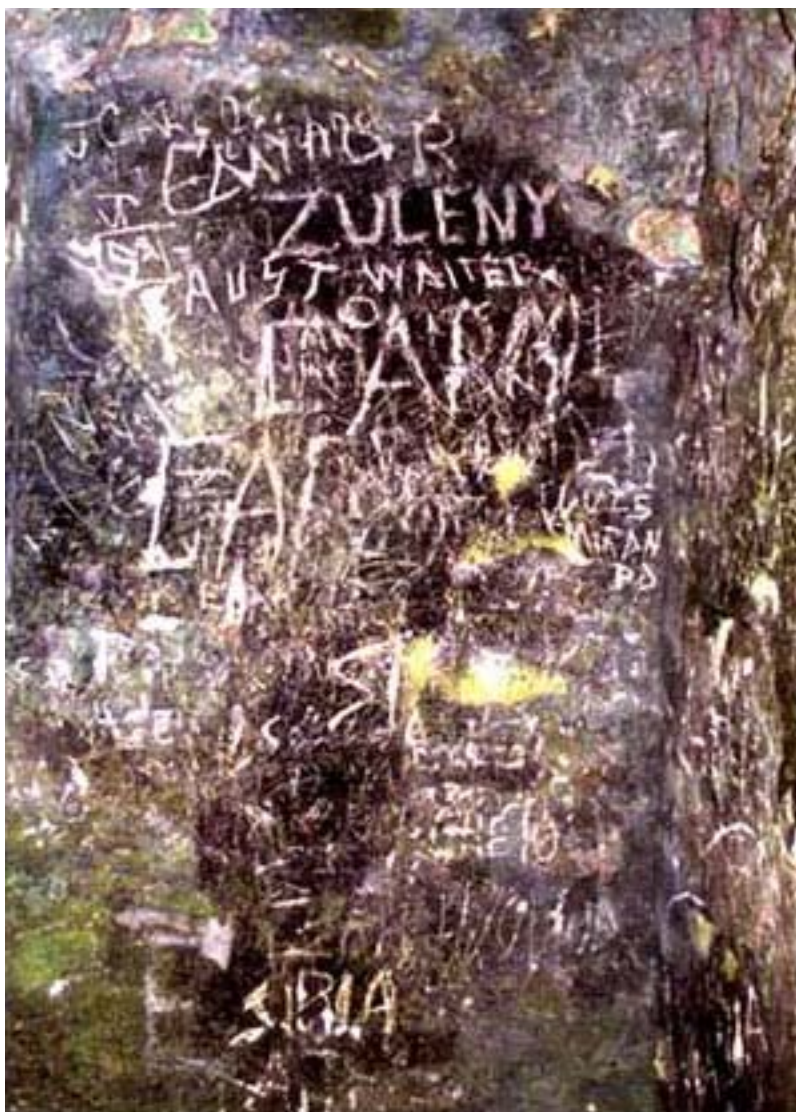
Foto 56. Tikal, Estructura 5D-33 2ª, interior de la cámara con grafitos modernos sobre el estuco original. El deterioro aquí se debe a la mano del hombre y no a la humedad.

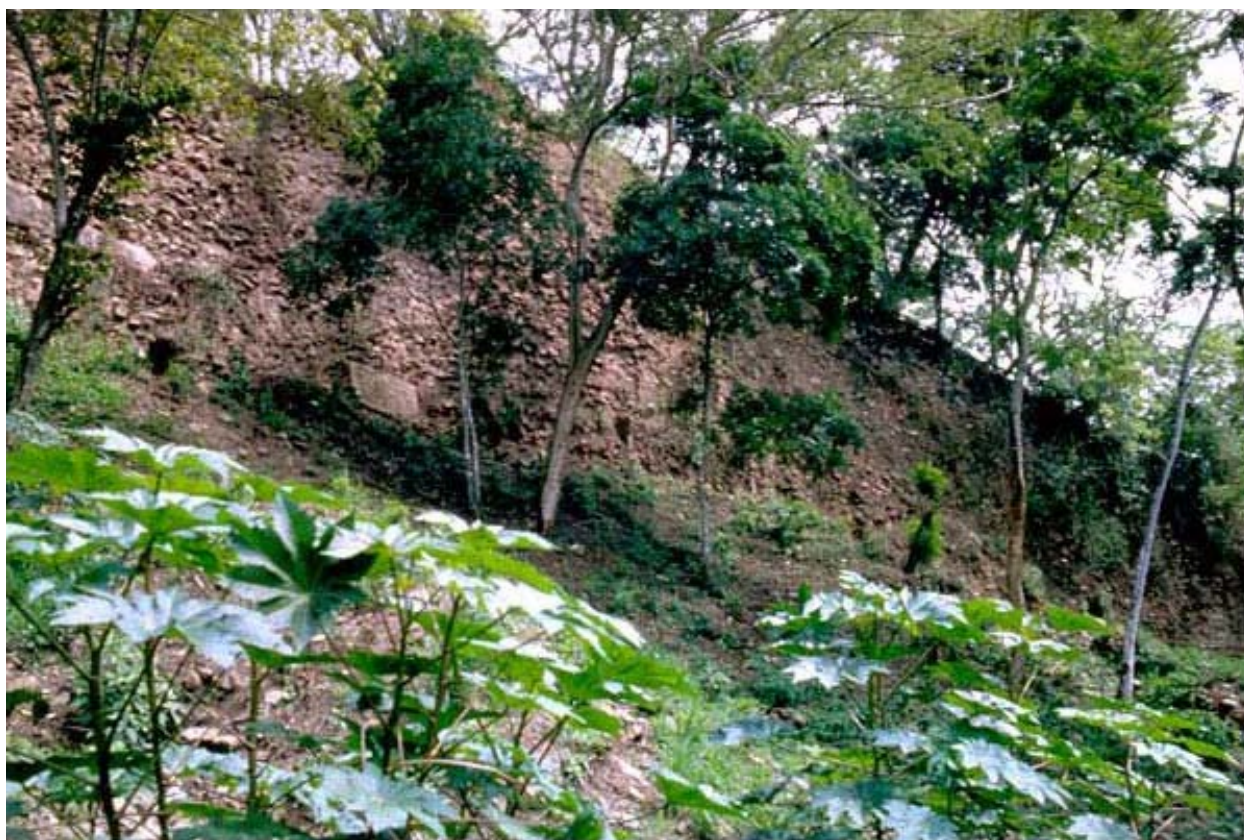
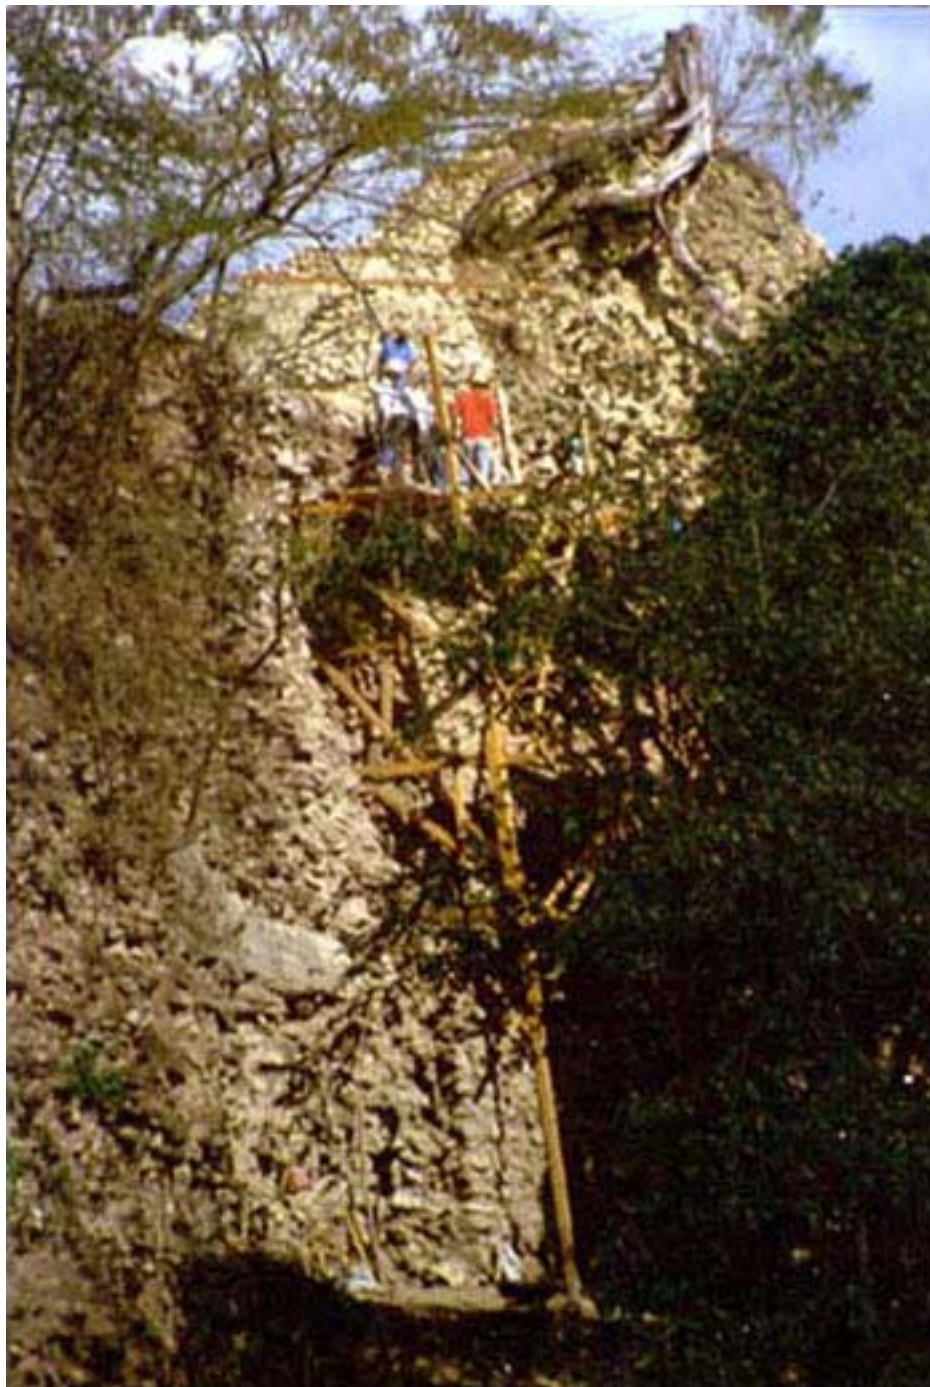
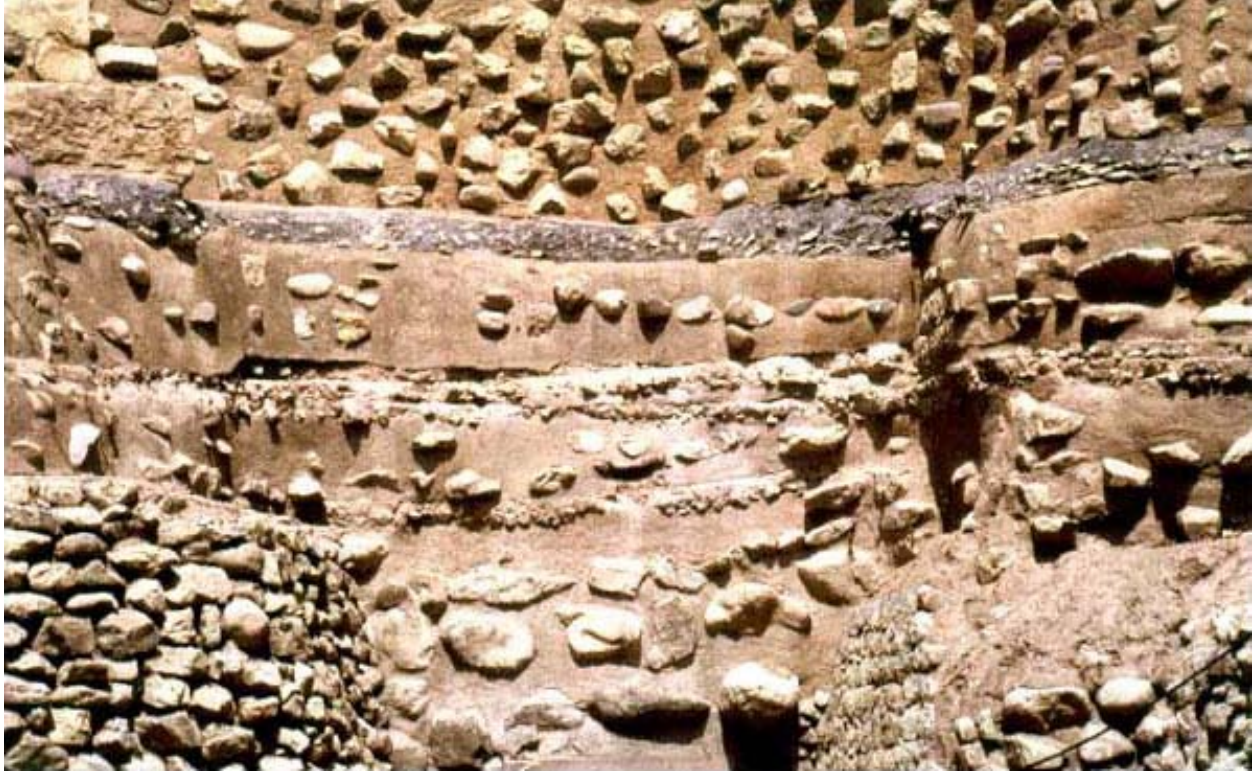
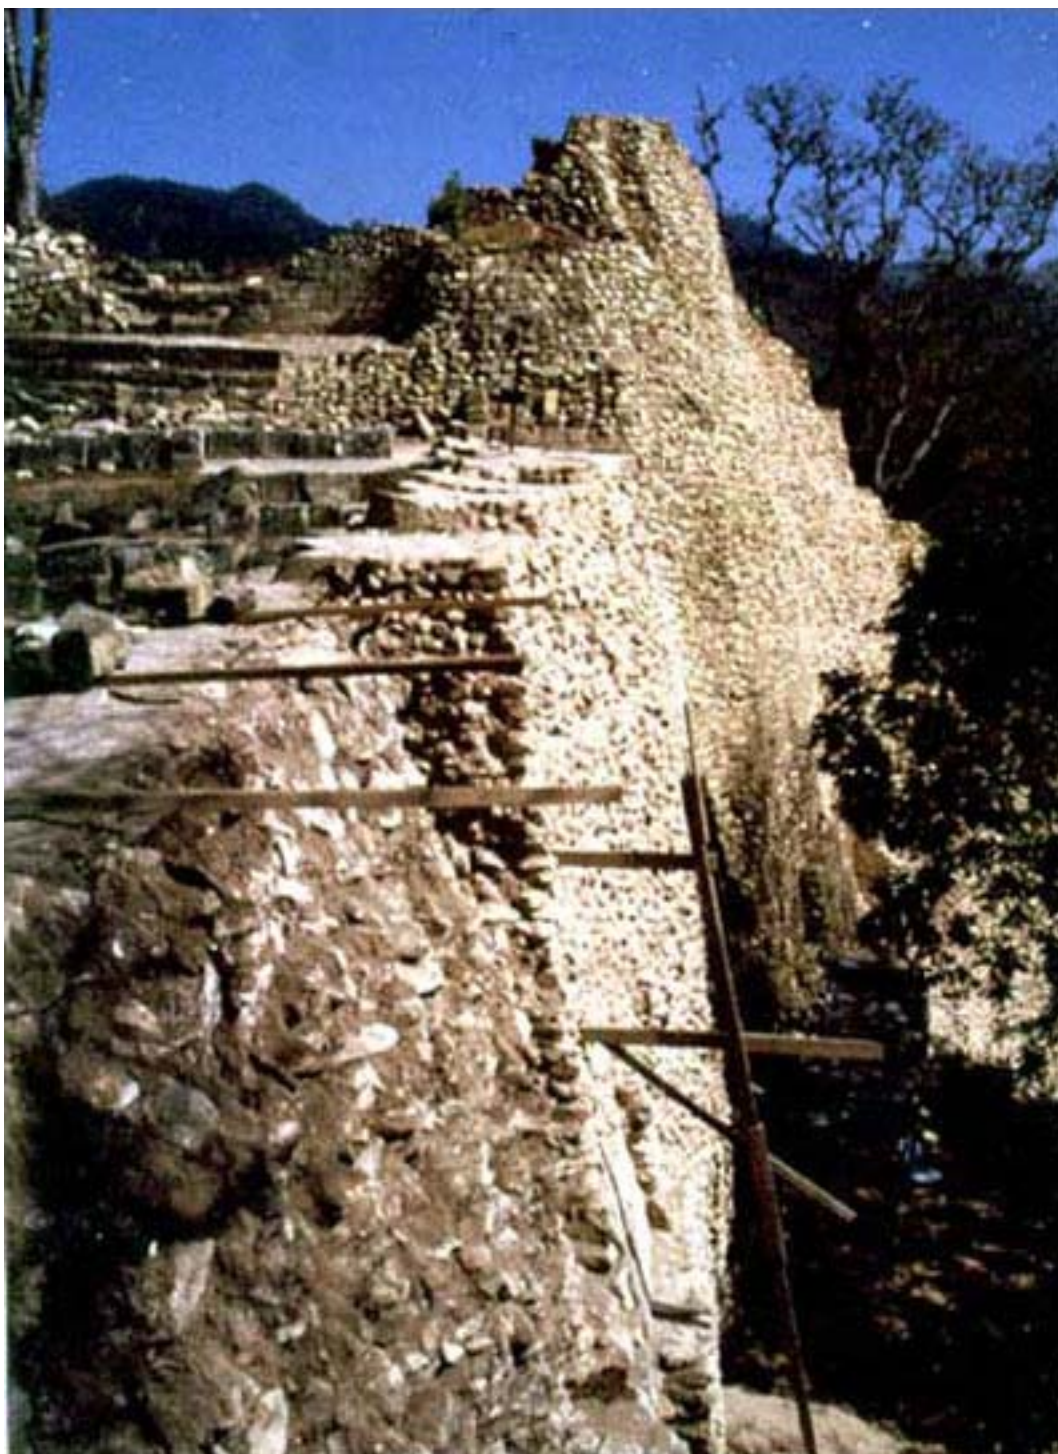
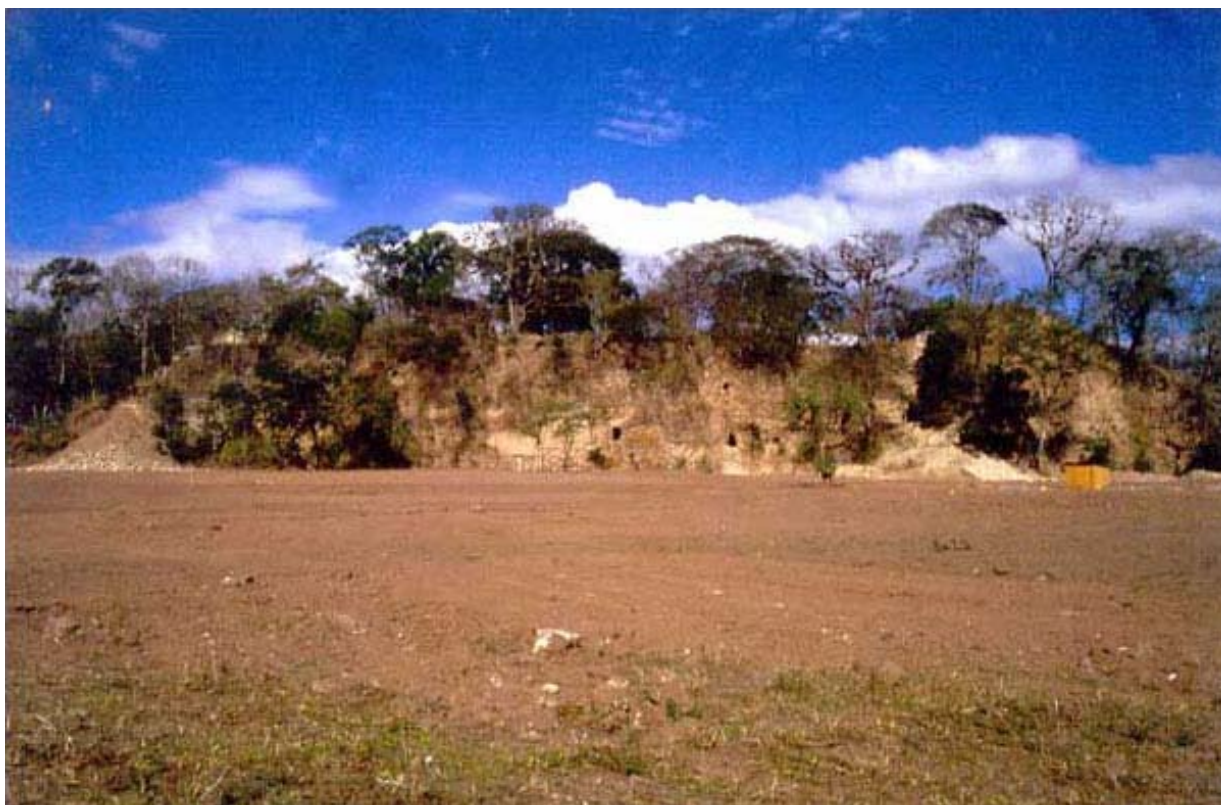
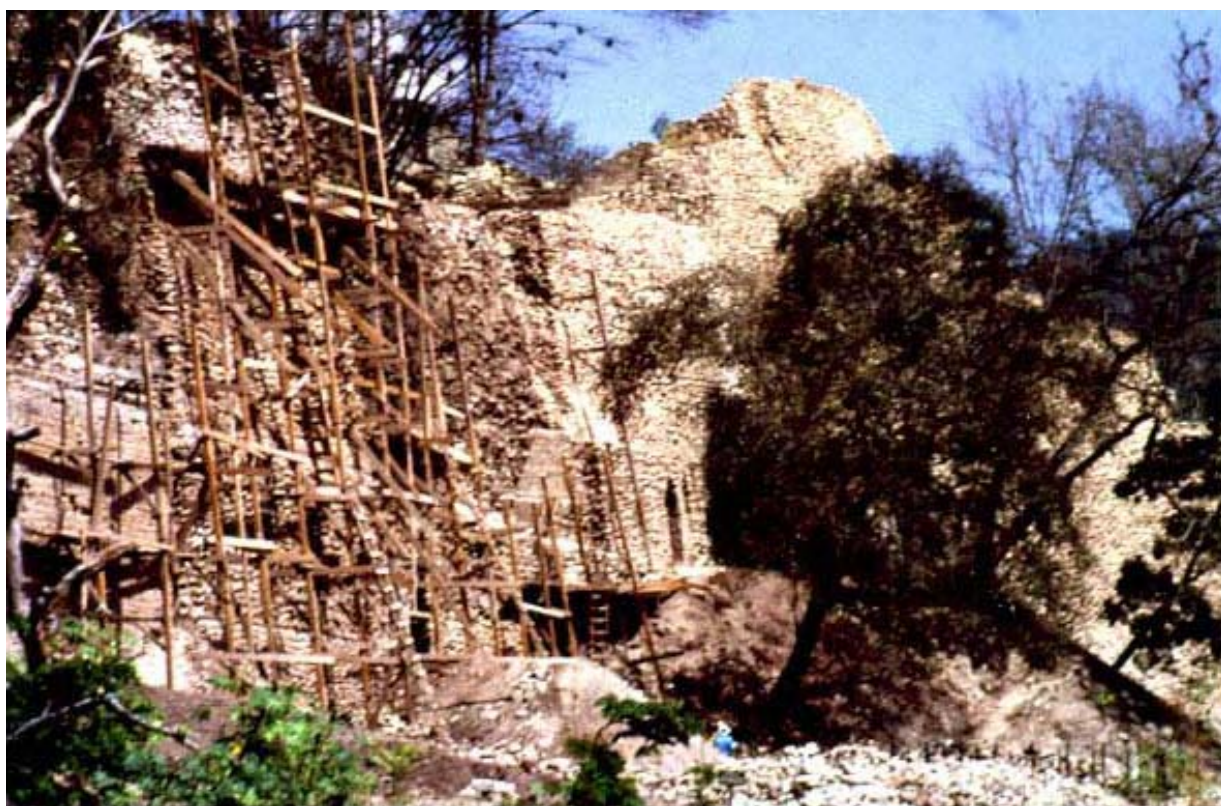
**Foto 58. Copán, corte arqueológico causado por la erosión del río. Antes de su estabilización, 1983.**

**Foto 59. Copán, el corte arqueológico, trabajando en 1991.**

**Foto 60. Copán, muestra detallada de cómo se estabilizó el corte, restaurándose los estratos culturales, 1991.**

Foto 61. Copán, el corte durante los trabajos de estabilización. Detalle de colocación, 1992.

**Foto 63. Copán, corte arqueológico, finalizando el talud de apuntalamiento en la base, 1990.**

**Foto 64. Copán, corte arqueológico, en pleno trabajo de estabilización. Durante todo el trabajo se utilizaron andamios de madera, 1992.**

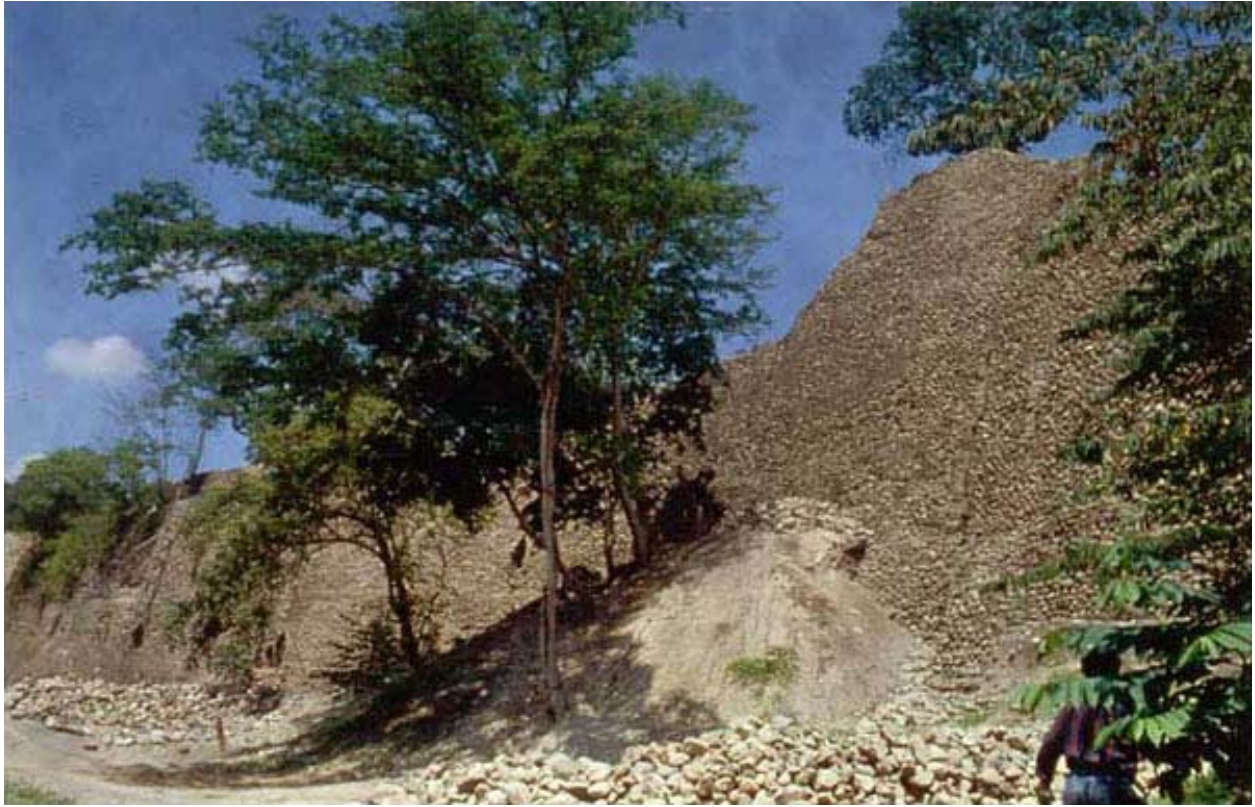
**Foto 65. Copán, el corte arqueológico, vista general, en pleno trabajo de estabilización, 1993.**
